건축물석면조사 보고서

고성군 노인복지회관

용역명:군소유 공공건축물 석면조사용역(2차)

2013 년 6 월 24 일

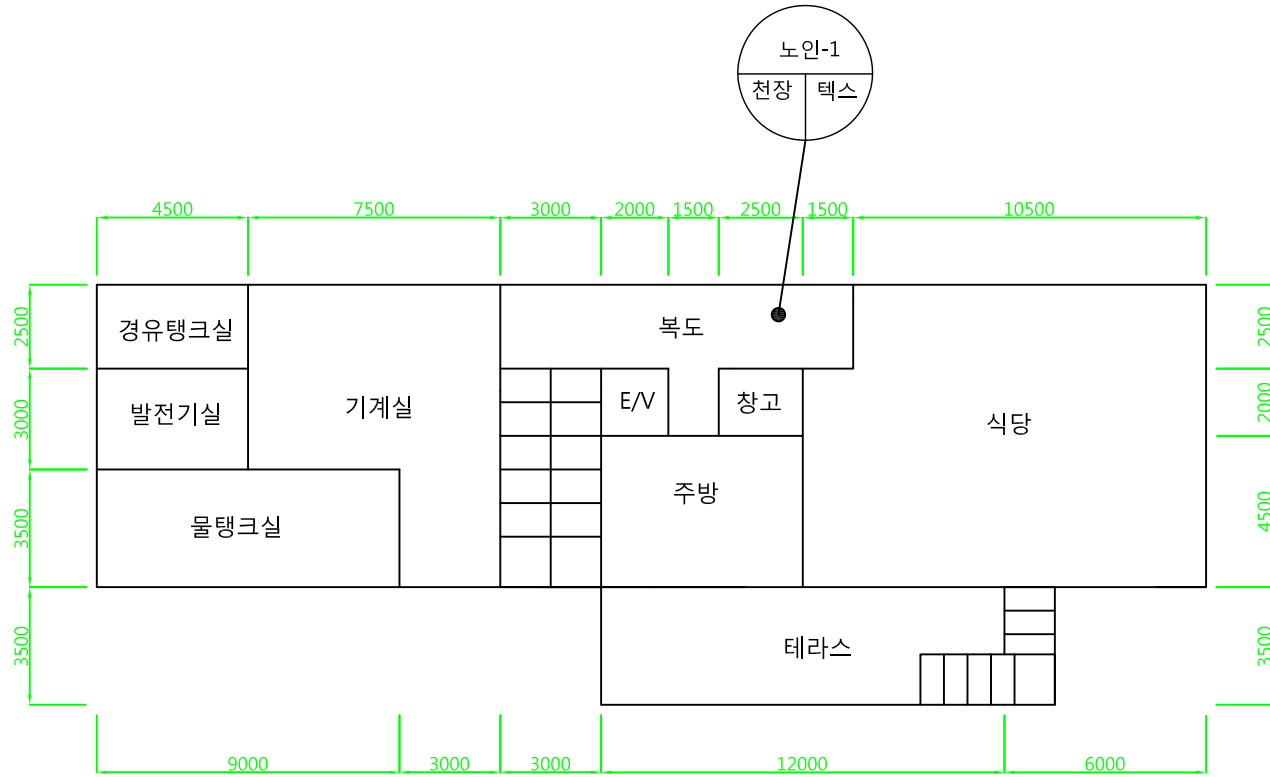
노인복지회관 지하 평면도

| 시료번호 | 시료채취 위치 | 건축자재 | 동일물질구역 | 석면자재 면적(m ²) | 석면종류 | 석면함유량(%) | 위해성평가점수 | 위해성등급 | 관리방안 |
|---|---|---|---|---|---|---|---|---|---|
| 노인-1 | 지하복도천장 | 텍스 | - | - | 무석면 | - | - | - | - |

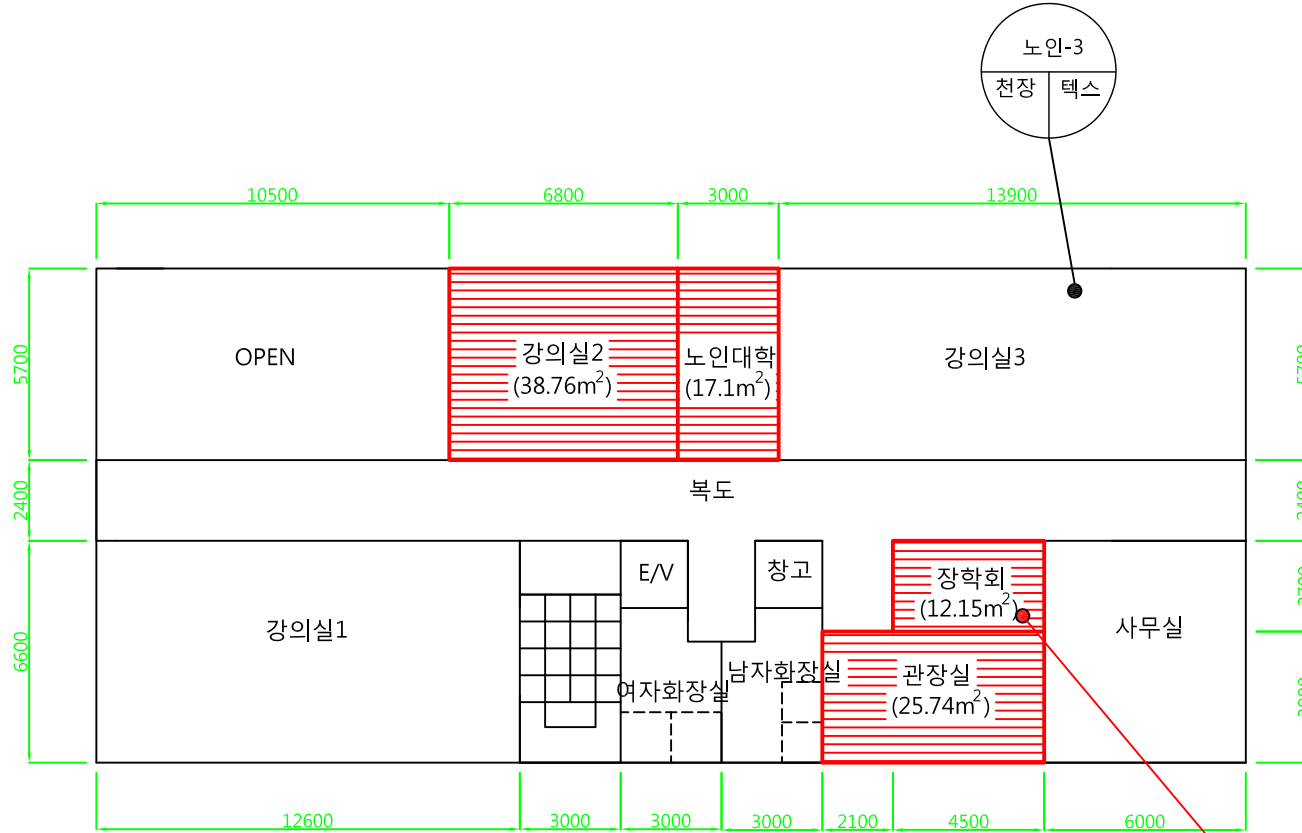
노인복지회관 2층 평면도

노인-2
천장 텍스 (3%)

| 시료번호 | 시료채취 위치 | 건축자재 | 동일물질구역 | 석면자재 면적(m²) | 석면종류 | 석면함유량(%) | 위해성평가점수 | 위해성등급 | 관리방안 |
|---|---|---|---|---|---|---|---|---|---|
| 노인-2 | 장학회천장 | 텍스 | 강의실2,노인대학,관장실 | 93.75 | 백석면 | 3% | 11 | 낮음 | 석면함유 건축자재에 대한 지속적 유지관리 |
| 노인-3 | 강의실3천장 | 텍스 | 사무실 | - | 무석면 | - | - | - | - |

- 본 건축물은 일반 건축물로써 석면함유 자재면적이 기준면적 50㎡ 이상이므로 "석면건축물"이며 법 제23조제1항에 따른 석면건축물안전관리인을 지정하여야 하고 6개월마다 석면건축물의 손상상태 및 비산가능성 등을 조사하여 환경부령으로 정하는 바에 따라 필요한 조치를 하여야 합니다.
