건축물석면조사 보고서

군소유 공공건축물 석면조사 용역
(영오면사무소)

2013 년 4 월 8 일

대한석면조사기관[주]

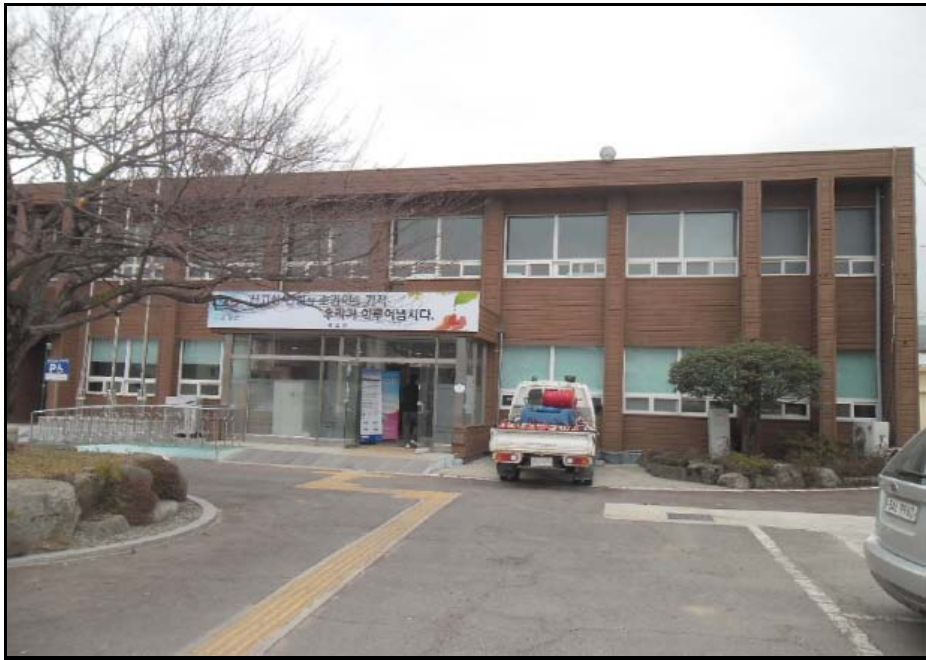
1. 본관

시료 번호	자재명	시료 채취위치	동질성그룹 자재위치	분석결과	사 진	석면자재 면적(m ²)
영오-1	텍스	1층 복도 천장	-	백석면 5% 기타 95%

건물명 (위 치)	공간명	성 상	자재명	석면자재 면적(m ²)	비 고
본관 1층	복도	천장재	텍스	4.35	
	화장실	천장재	텍스	6.00	
	복지민원상담실	천장재	텍스	6.00	
		이 하 여 백			
합 계(m ²)				16.35

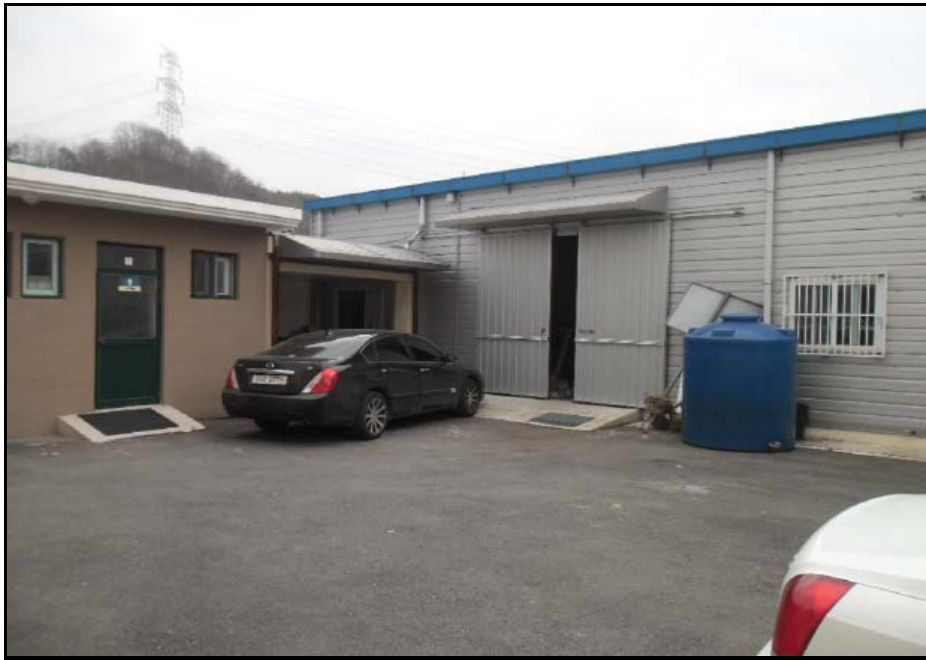
2. 외부화장실+창고

시료 번호	자재명	시료 채취위치	동질성그룹 자재위치	분석결과	사 진	석면자재 면적(m ²)
영오-7	텍스	화장실(남) 천장	화장실(여)	백석면 5% 기타 95%

건물명 (위 치)	공간명	성 상	자재명	석면자재 면적(m ²)	비 고
외부화장실+창고	화장실(남)	천장재	텍스	9.60	
	화장실(여)	천장재	텍스	10.20	
		이 하 여 백			
합 계(m ²)				19.80
