건축물석면조사 보고서

공룡엑스포 주제관

용역명:군소유 공공건축물 석면조사용역(2차)

2013 년 06 월 24 일

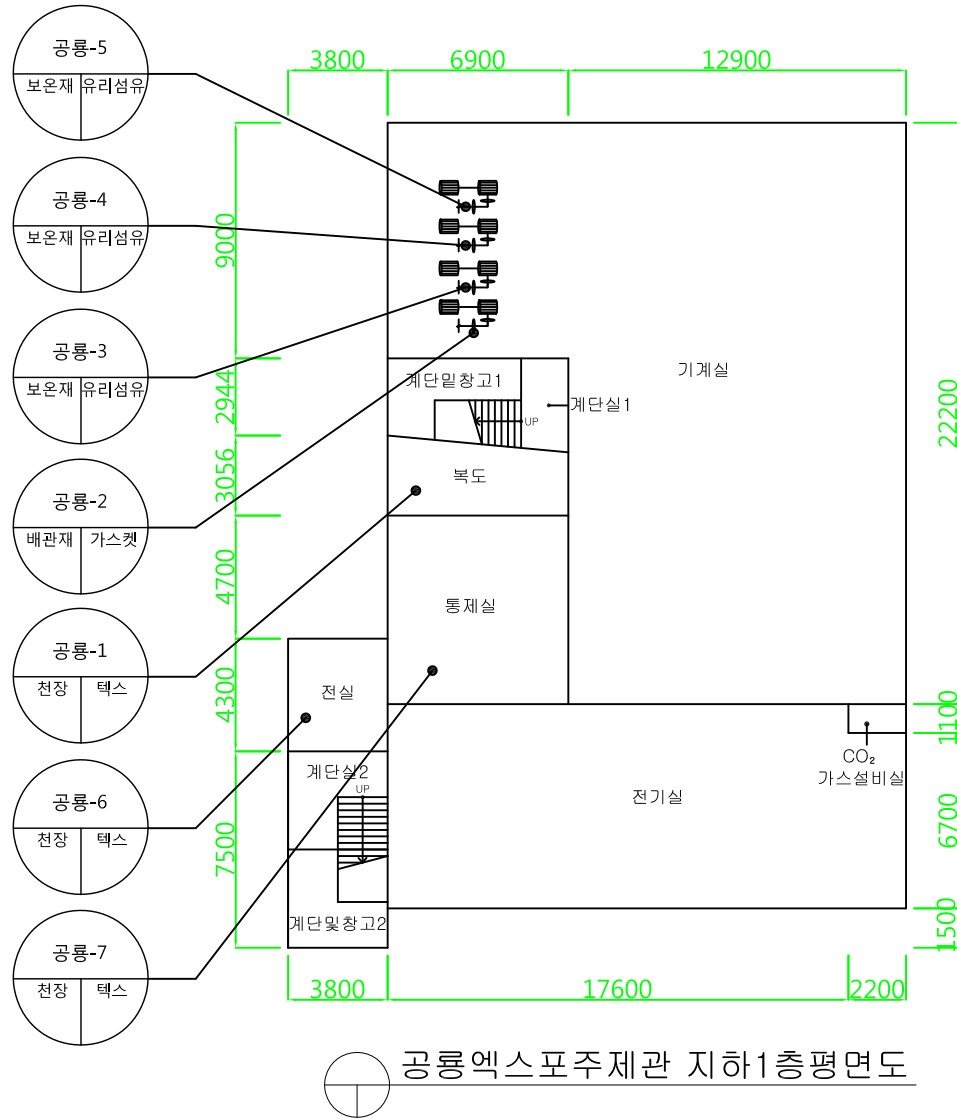
석면지도

시료번호	시료채취 위치	건축자재	동일물질구역	석면자재 면적(m ²)	석면종류	석면 함유량(%)	위해성 평가점수	위해성 등급	관리방안
공룡-1	복도 천장	텍스	-	-	무석면	-	-	-	-
공룡-2	기계실 배관재	가스켓	-	-	무석면	-	-	-	-
공룡-3	기계실 보온재	유리섬유	-	-	무석면	-	-	-	-
공룡-4	기계실 보온재	유리섬유	-	-	무석면	-	-	-	-
공룡-5	기계실 보온재	유리섬유	-	-	무석면	-	-	-	-
공룡-6	전실 천장	텍스	-	-	무석면	-	-	-	-
공룡-7	통제실 천장	텍스	-	-	무석면	-	-	-	-

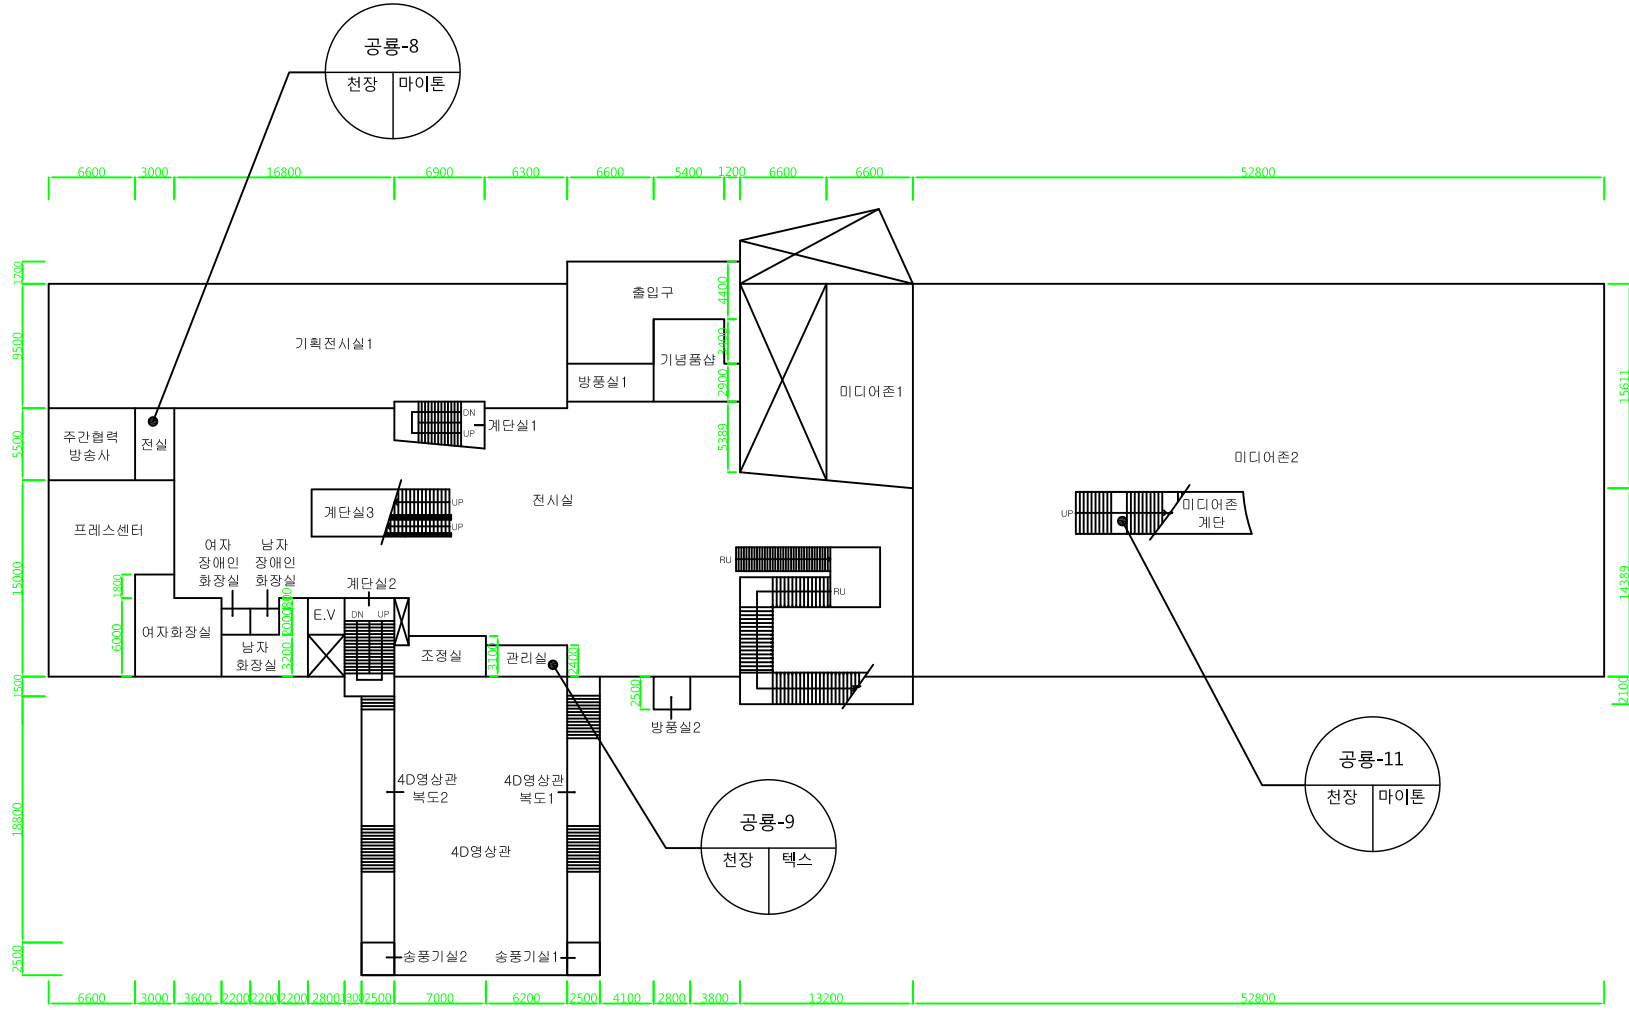
공룡엑스포주제관 지상1층평면도

시료번호	시료채취 위치	건축자재	동일물질구역	석면자재 면적(m ²)	석면종류	석면 함유량(%)	위해성 평가점수	위해성 등급	관리방안
공룡-8	전실 천장	마이톤	주관협력방송사,프레스센터	-	무석면	-	-	-	-
공룡-9	관리실 천장	텍스	-	-	무석면	-	-	-	-
공룡-11	미디어존2 천장	마이톤	-	-	무석면	-	-	-	-

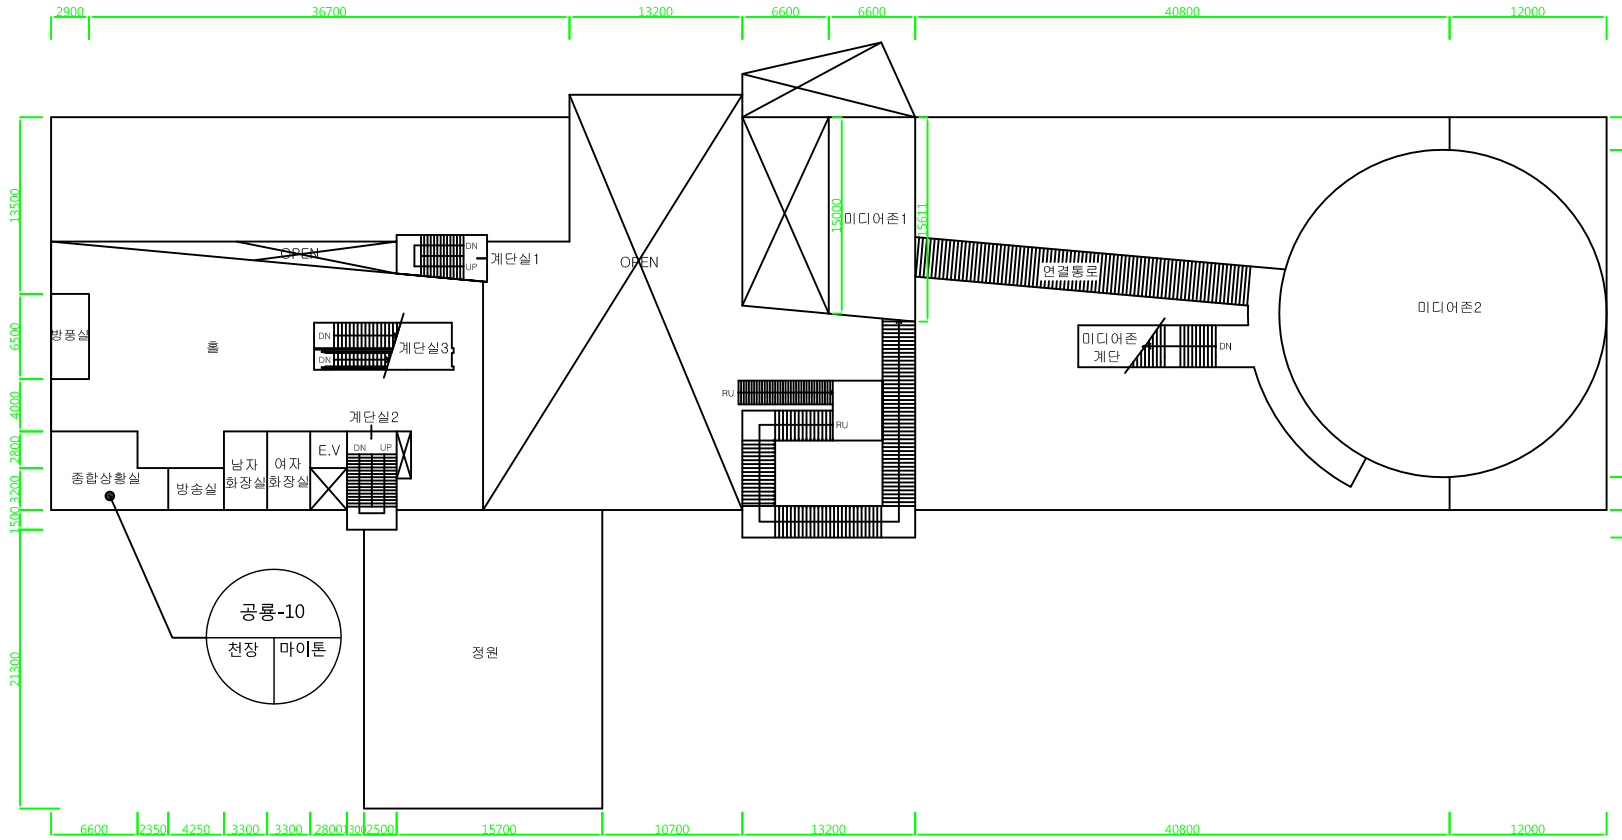
○ 공룡엑스포주제관 지상2층평면도

시료번호	시료채취 위치	건축자재	동일물질구역	석면자재 면적(m ²)	석면종류	석면 함유량(%)	위해성 평가점수	위해성 등급	관리방안
공룡-10	종합상황실 천장	마이톤	방송실	-	무석면	-	-	-	-

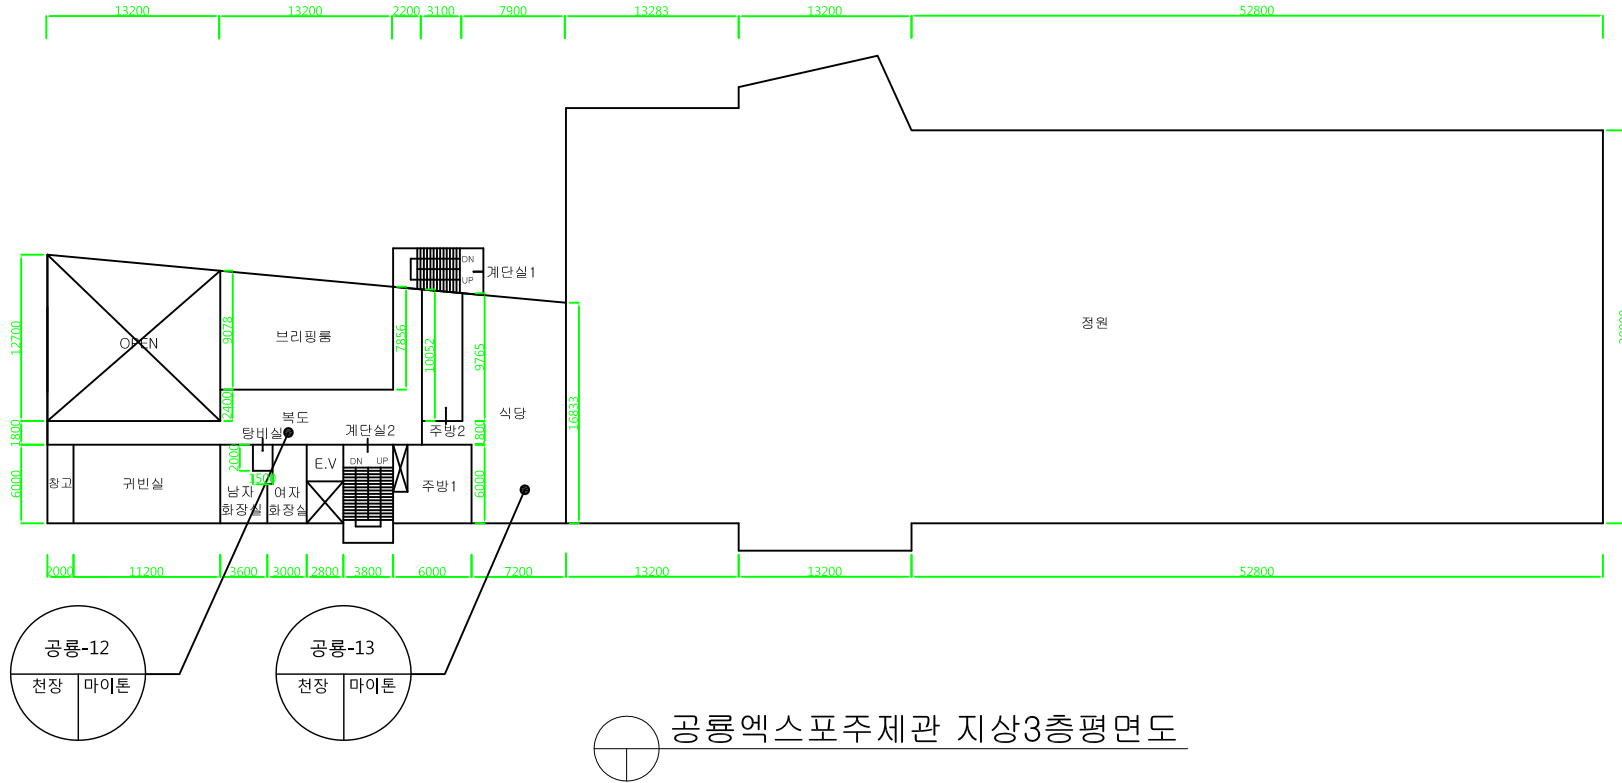
공룡엑스포주제관 지상3층평면도

시료번호	시료채취 위치	건축자재	동일물질구역	석면자재 면적(m ²)	석면종류	석면 함유량(%)	위해성 평가점수	위해성 등급	관리방안
공룡-12	복도 천장	마이톤	귀빈실,창고,브리핑룸	-	무석면	-	-	-	-
공룡-13	식당 천장	마이톤	계단실1,2	-	무석면	-	-	-	-
