# 건축물 석면조사 보고서

## 군소유 공공건축물 석면조사 용역 ( 하일면사무소 )

2013 년 4 월 8 일

**대한석면조사기관[주]**

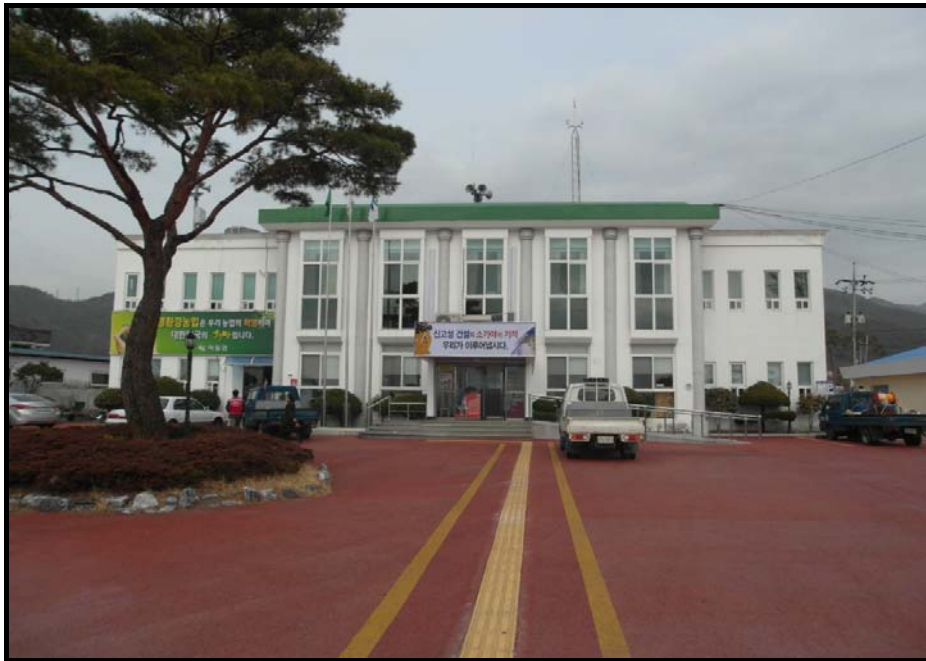
# 1. 본관

건물명 (위 치)	공간명	성 상	자재명	석면자재 면적(m <sup>2</sup> )	비 고
본관 1층	민원실	천장재	텍스	162.60	
	창고	천장재	텍스	4.00	
	홀	천장재	텍스	17.80	
	탕비실	천장재	텍스	4.90	
본관 2층	회의실	천장재	텍스	165.00	
	창고2	천장재	텍스	12.00	
	창고3	천장재	텍스	25.80	
	복도	천장재	텍스	16.80	
	문서고	천장재	텍스	7.50	
	휴게실	천장재	텍스	8.30	
	당직실	천장재	텍스	5.20	
		이 하 여 백			
합 계(m <sup>2</sup> )				429.90

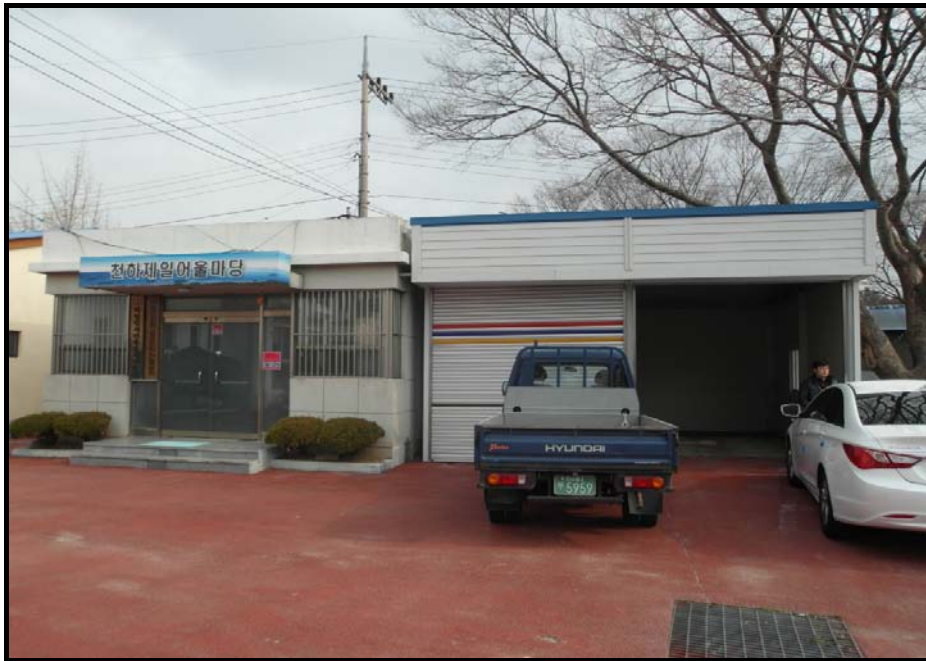
## 2. 문고 + 외부창고

건물명 (위 치)	공간명	성 상	자재명	석면자재 면적(m <sup>2</sup> )	비 고
문고	문고	천장재	텍스	46.40	
		이 하 여 백			
합 계(m <sup>2</sup> )				46.40

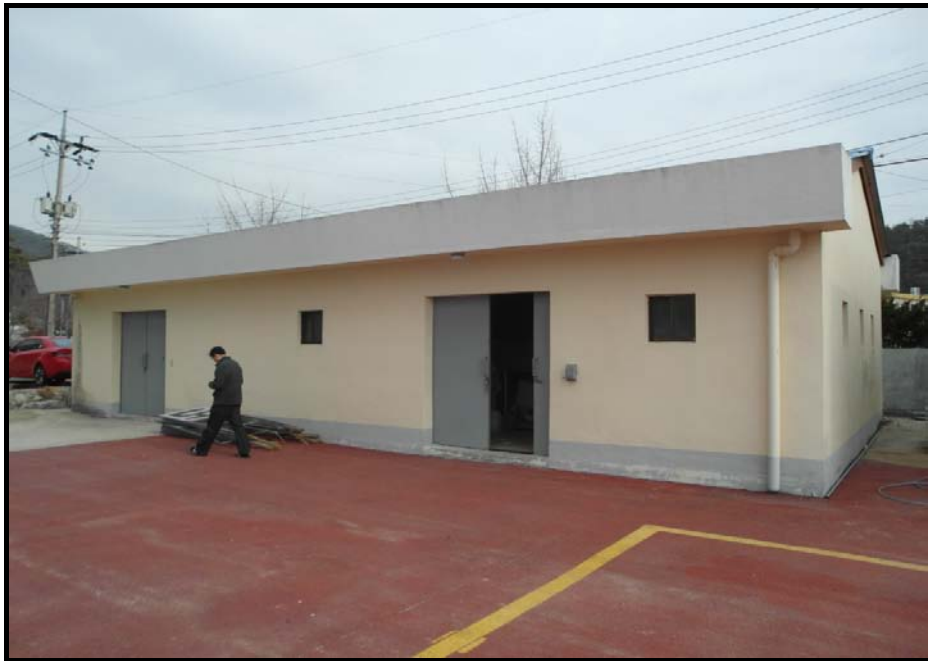
### 3. 외부참고

건물명 (위 치)	공간명	성 상	자재명	석면자재 면적(m <sup>2</sup> )	비 고
외부창고	외부창고2,3	지붕재	슬레이트	123.80	
		이 하 여 백			
합 계(m <sup>2</sup> )				123.80
