건축물석면조사 보고서

고성군 치매전문 요양원

용역명:군소유 공공건축물 석면조사용역(2차)

» 석면 조사 결과서 «

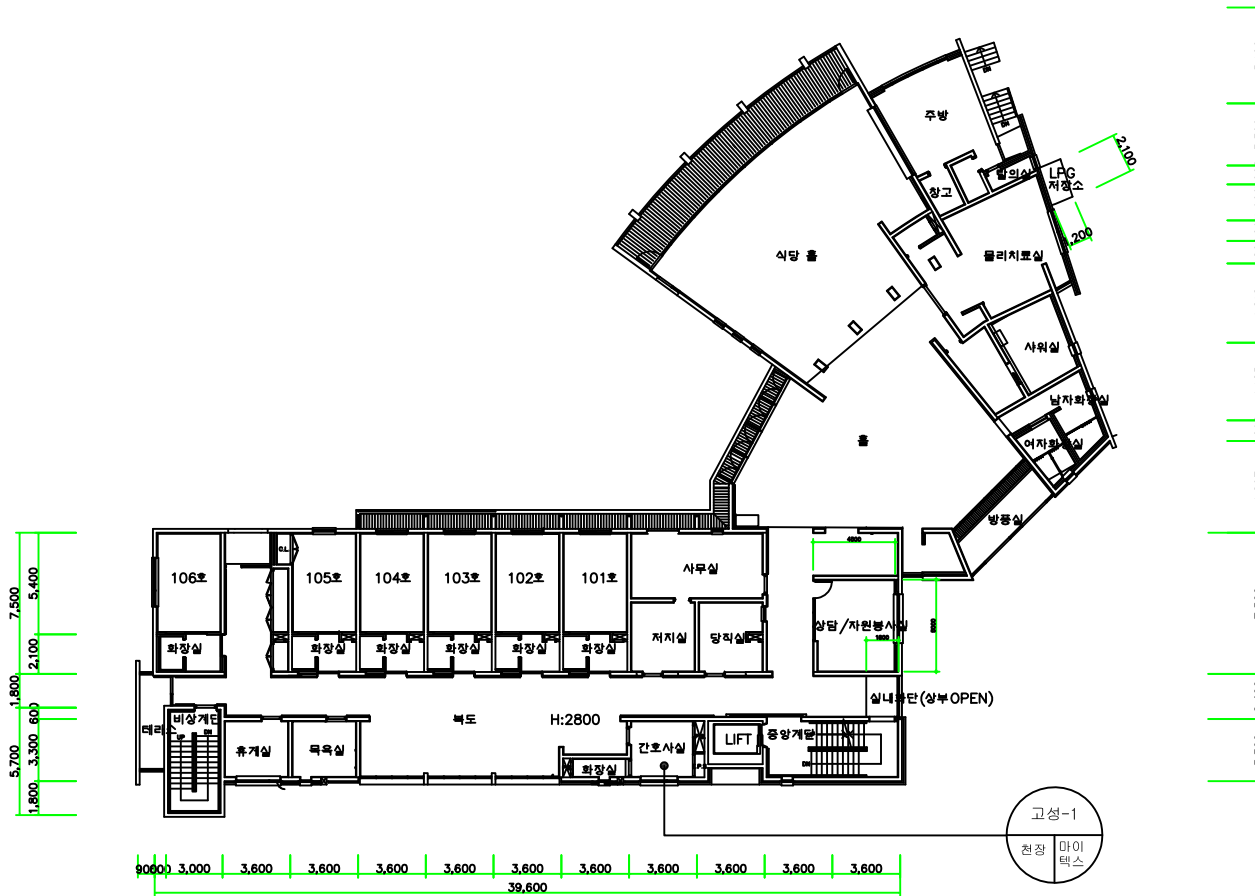
고성군 치매전문요양원 1층 평면도

시료번호	시료채취 위치	건축자재	동일물질구역	석면자재면적(m ²)	석면종류	석면함유량(%)	위해성평가점수	위해성등급	관리방안
고성-1	간호사실천장	마이텍스	복도, 101~106호, 입원실천실, 처치실, 사무실, 상담/자원봉사실, 방풍실	—	무석면	—	—	—	—

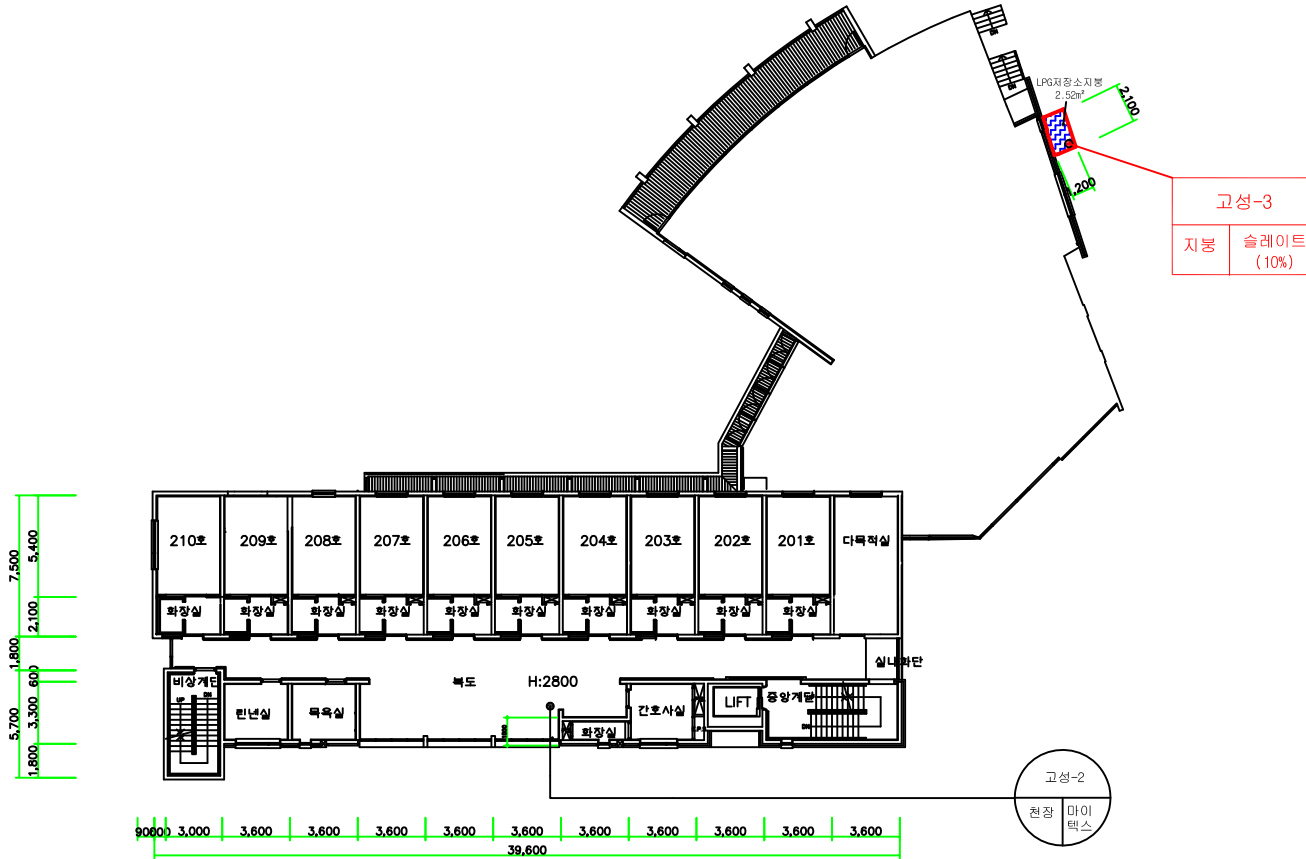
고성군 치매전문요양원 2층 평면도

시료번호	시료채취 위치	건축자재	동일물질구역	석면자재 면적 (m ²)	석면종류	석면함유량(%)	위해성평가 점수	위해성등급	관리방안
고성-2	복도천장	마이텍스	민년실, 201~210호, 입원실전실, 간호사실, 다목적실	—	무석면	—	—	—	—
고성-3	LPG저장소지붕	슬레이트	—	2.52	백석면	10%	11	낮음	석면함유 건축자재에 대한 지속적 유지관리

- 석면조사 결과 석면자재면적이 기준면적(50㎡ 이상)미만으로서 석면건축물은 아니며, 유지보수시 유의하시기 바랍니다.
