# 건축물석면조사 보고서

## 당항포 수석전시관

용역명:군소유 공공건축물 석면조사용역(2차)

## » 석면 조사 결과서 «

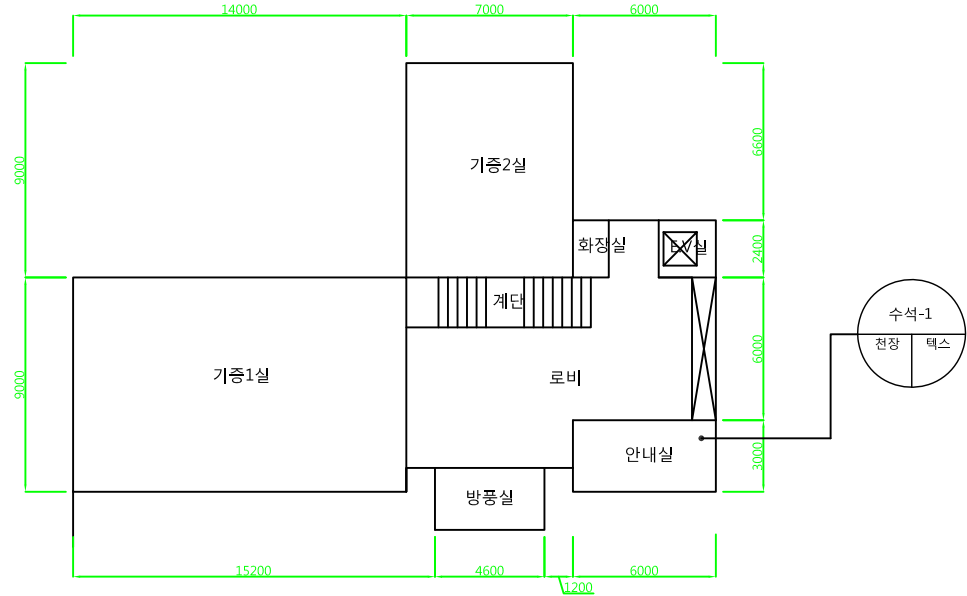
○ 당항포수석전시관 1층평면도

시료번호	시료채취 위치	건축자재	동일물질구역	석면자재 면적(m <sup>2</sup> )	석면종류	석면 함유량(%)	위해성 평가점수	위해성 등급	관리방안
수석-1	안내실천장	텍스	-	-	무석면	-	-	-	-

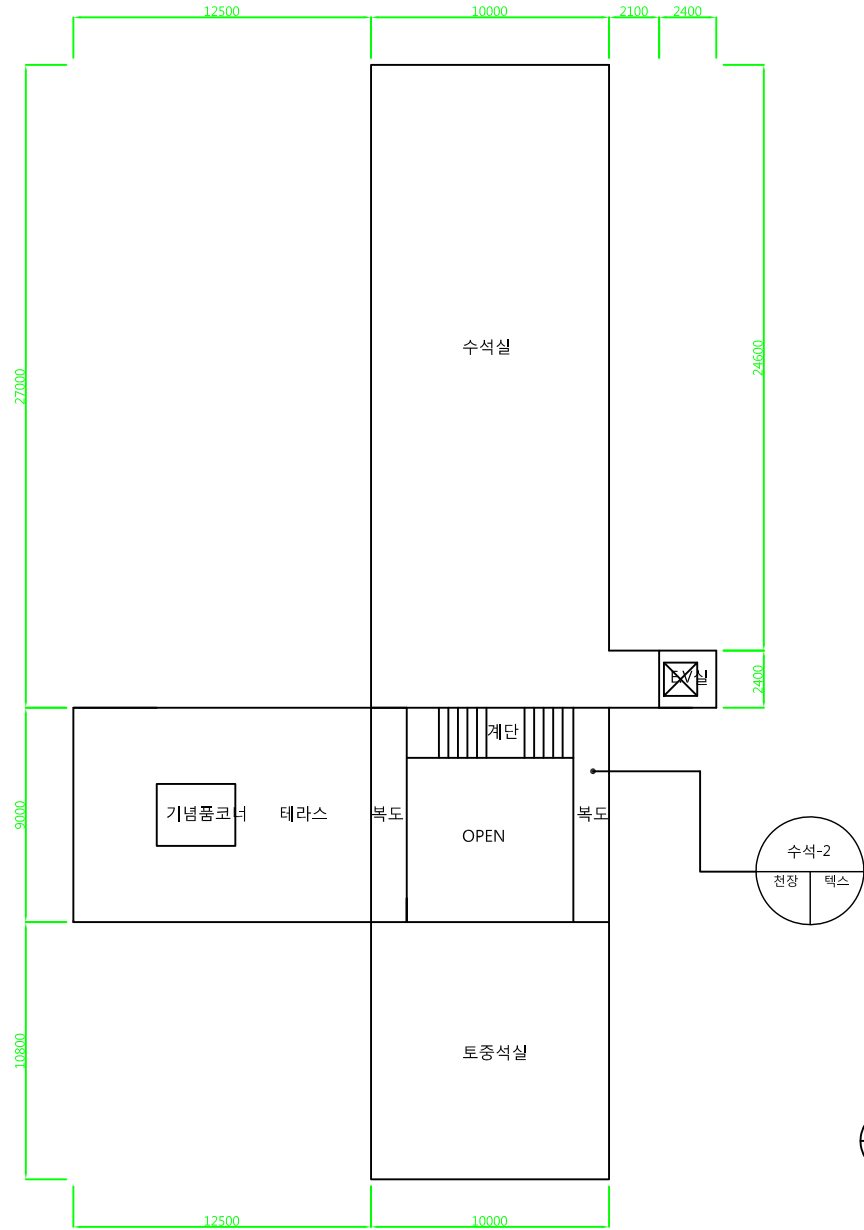
○ 당항포수석전시관 2층평면도

시료번호	시료채취 위치	건축자재	동일물질구역	석면자재 면적(m <sup>2</sup> )	석면종류	석면 함유량(%)	위해성 평가점수	위해성 등급	관리방안
수석-2	복도천장	텍스	-	-	무석면	-	-	-	-
