건축물석면조사 보고서

당항포 자연사 박물관

용역명:군소유 공공건축물 석면조사용역(2차)

» 석면 조사 결과서 «

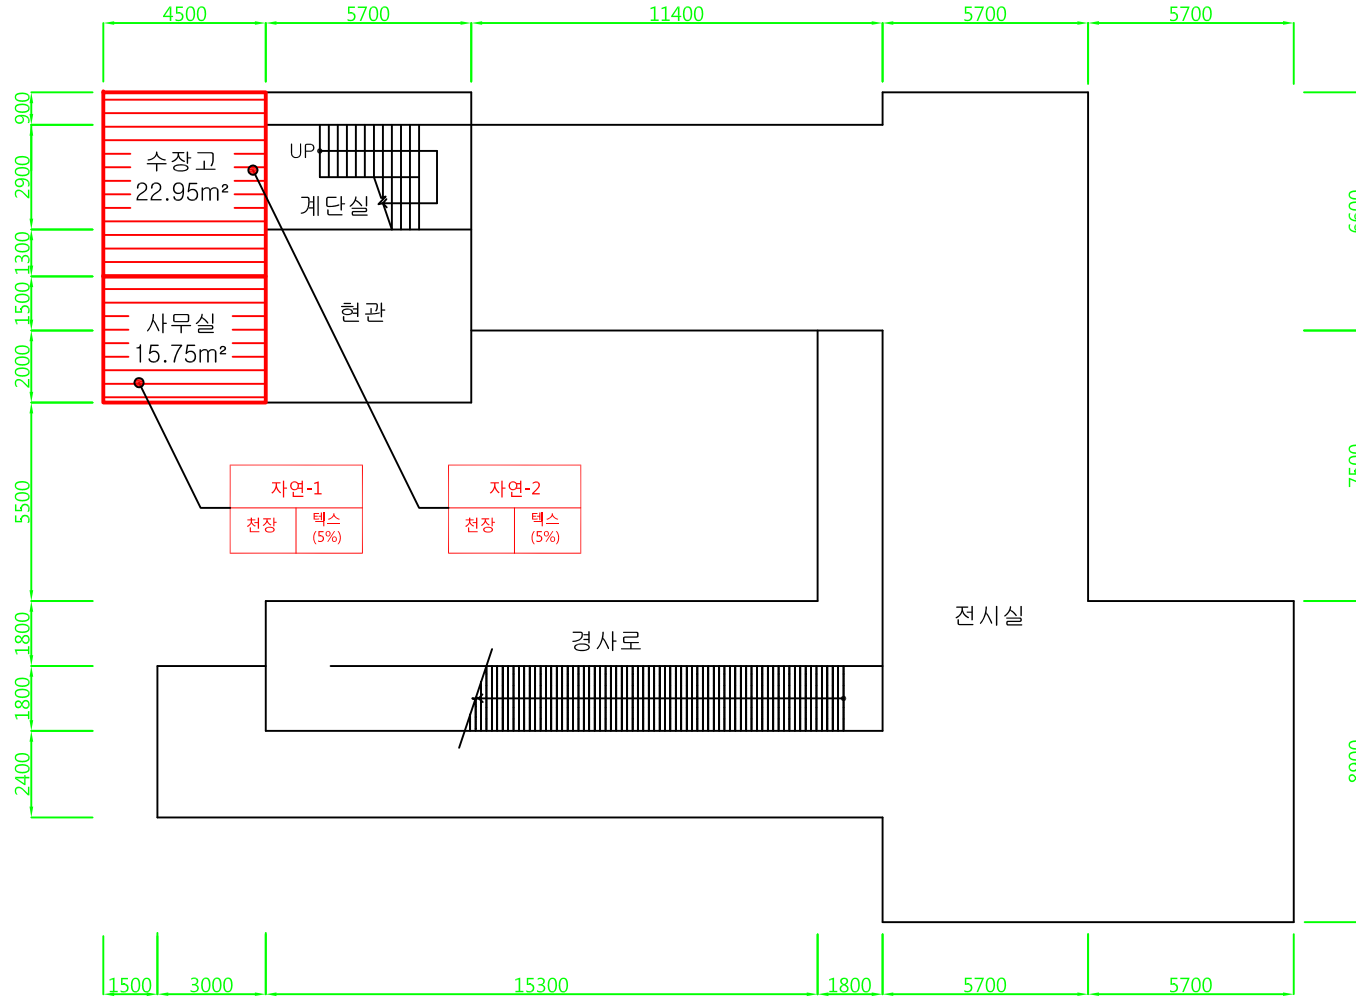
○ 당항포자연사박물관 지상1층평면도

시료번호	시료채취 위치	건축자재	동일물질구역	석면자재 면적(m²)	석면종류	석면 함유량(%)	위해성 평가점수	위해성 등급	관리방안
자연-1	사무실 천장	텍스	-	22.95	백석면	5%	11	낮음	석면함유 건축자재에 대한 지속적인 유지관리 및 손상시 보수.
자연-2	수장고 천장	텍스	-	15.75	백석면	5%	11	낮음	석면함유 건축자재에 대한 지속적인 유지관리 및 손상시 보수.

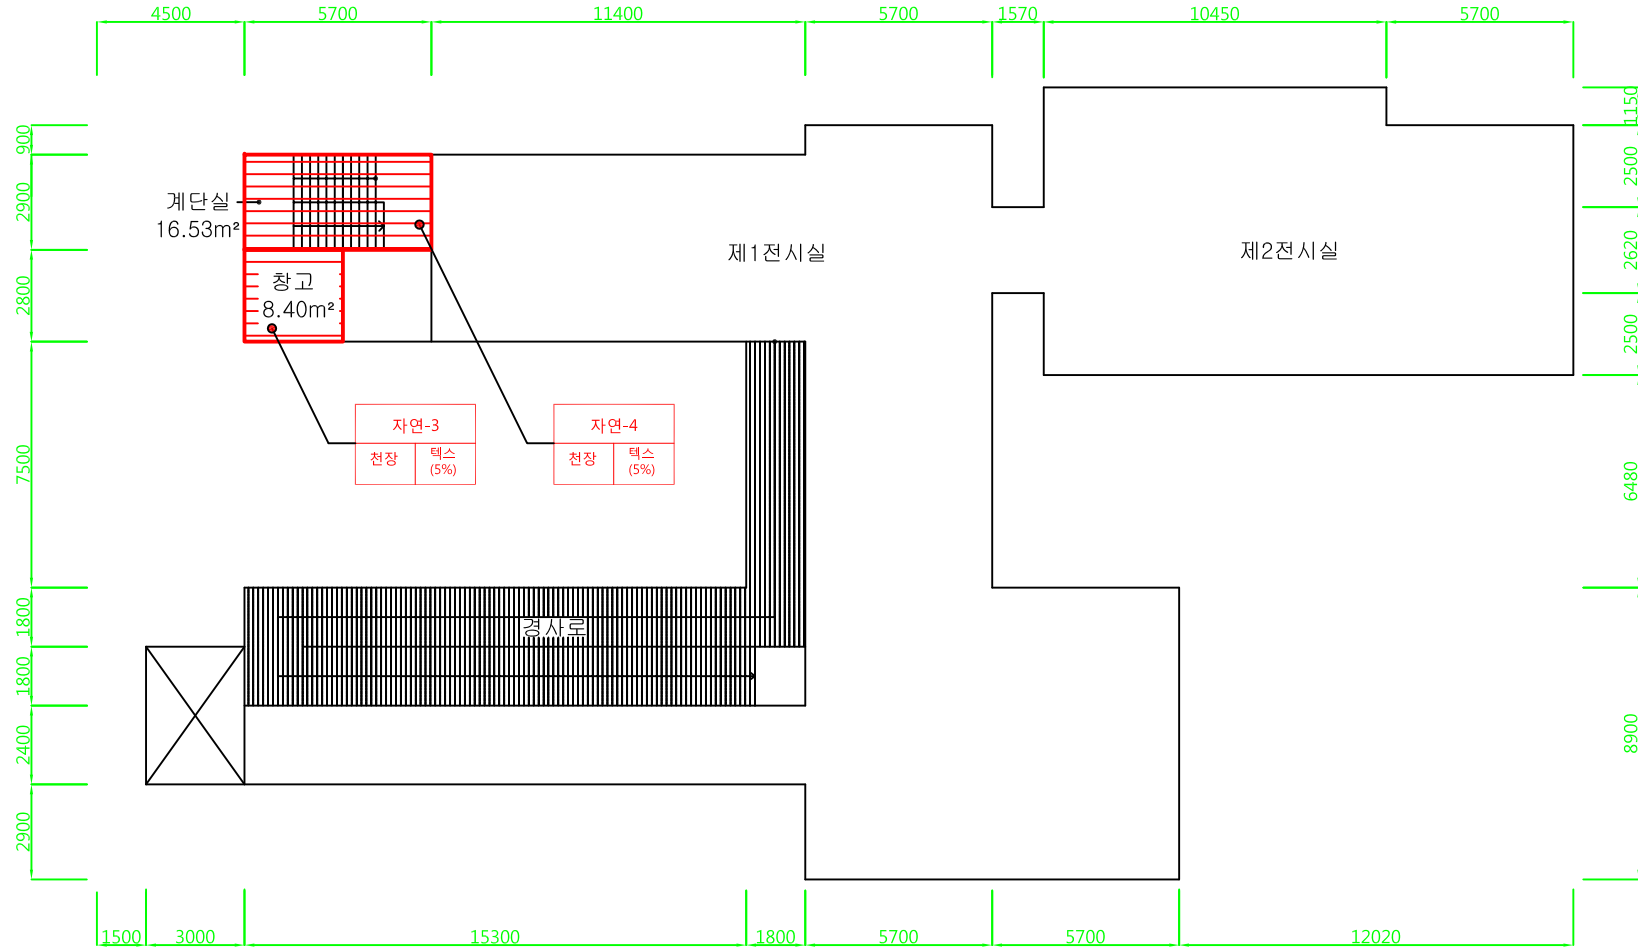
○ 당항포자연사박물관 지상2층평면도

시료번호	시료채취 위치	건축자재	동일물질구역	석면자재 면적(m²)	석면종류	석면 함유량(%)	위해성 평가점수	위해성 등급	관리방안
자연-3	창고 천장	텍스	-	8.40	백석면	5%	11	낮음	석면함유 건축자재에 대한 지속적인 유지관리 및 손상시 보수.
자연-4	계단실 천장	텍스	-	16.53	백석면	5%	11	낮음	석면함유 건축자재에 대한 지속적인 유지관리 및 손상시 보수.
