# 건축물 석면조사 보고서

군소유 공공건축물 석면조사 용역  
( 농업기술센터 )

2013 년 4 월 8 일

**대한석면조사기관[주]**

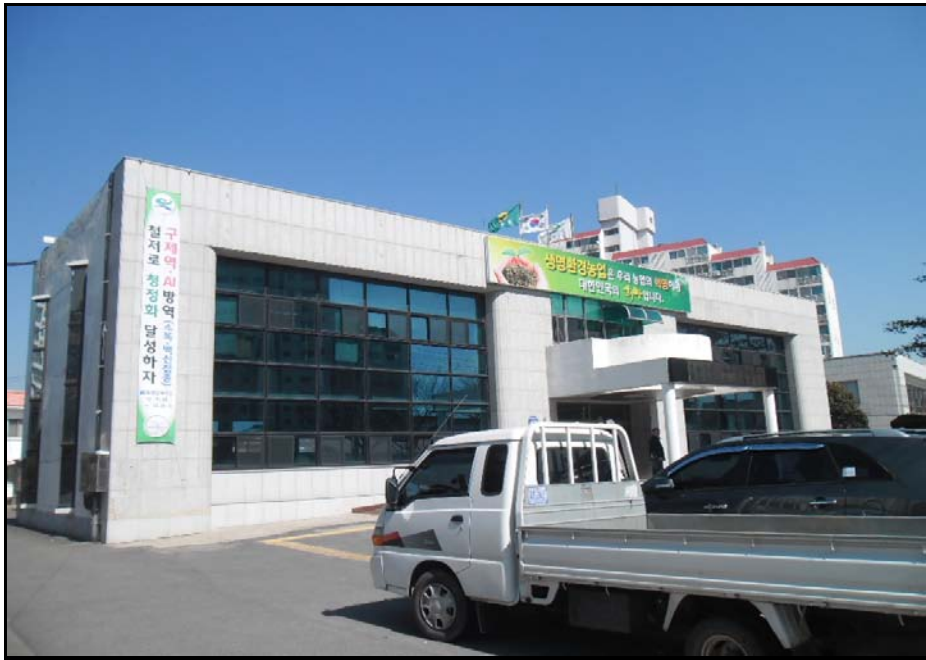
# 1. 본관

1-1. 각 공간별 자재사용 목록표(본관 1층)

공간명	성 상	자재명	석면 함유 가능성	손상 상태	비 산성	시료(동질) 번호	시료 수	사 진	석면자재 면적(m <sup>2</sup> )
홀	바닥재	콘크리트	X					 	
	벽재	콘크리트	X					 	
	천장재	텍스	△	LD	LD	농업-1	1

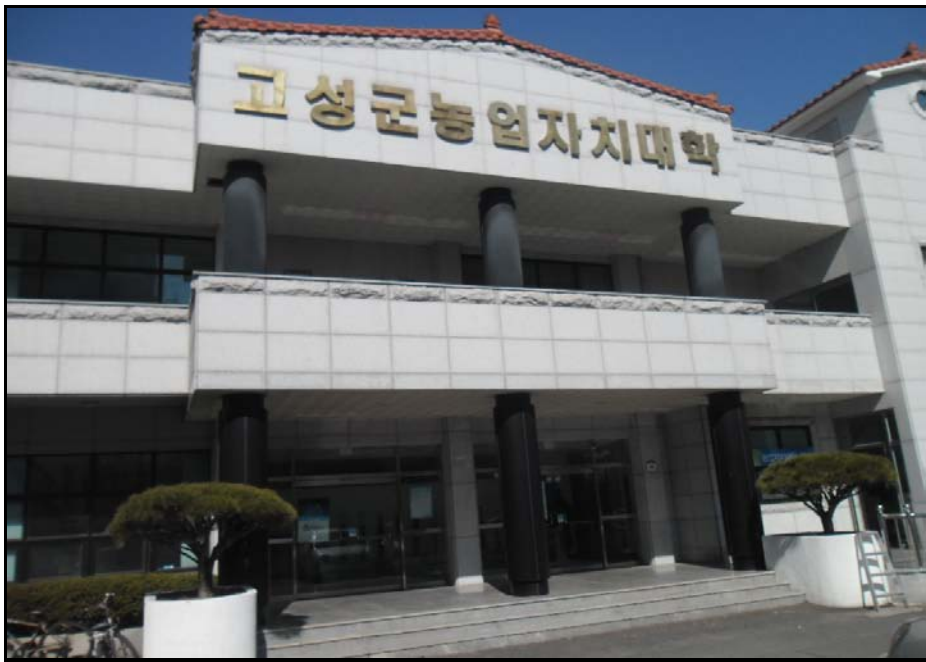
## 2. 농업자치대학

2-1. 각 공간별 자재사용 목록표(농업자치대학 1층)

공간명	성상	자재명	석면 함유 가능성	손상 상태	비 산성	시료(동질) 번호	시료 수	사 진	석면자재 면적(m <sup>2</sup> )
일반창고	바닥재	비닐타일	X					 	
	벽재	콘크리트 + 샌드위치판넬	X					 	
	천장재	텍스 (마이톤)	△	LD	LD	농업 - 3		 	-
문서창고	바닥재	비닐타일	X					 	
	벽재	콘크리트 + 샌드위치판넬	X					 	
	천장재	텍스 (마이톤)	△	LD	LD	농업 - 3		 	-
농업지원 과	바닥재	비닐타일	X					 	
	벽재	콘크리트 + 샌드위치판넬	X					 	
	천장재	텍스 (마이톤)	△	LD	LD	농업 - 3		 	-

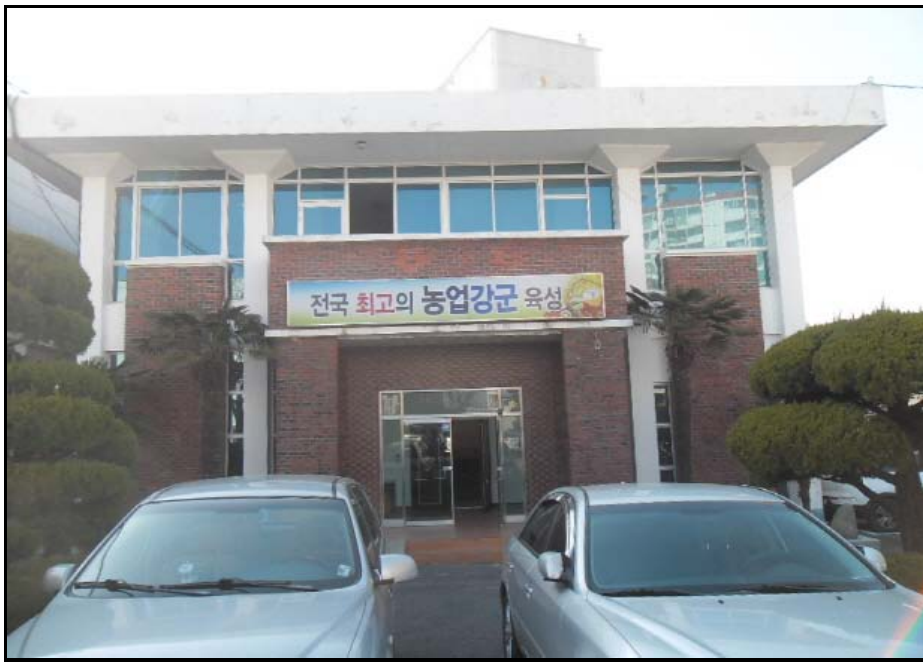
### 3. 농민교육관

3-1. 각 공간별 자재사용 목록표(농민교육관 1층)

공간명	성 상	자재명	석면 함유 가능성	손상 상태	비 산성	시료(동질) 번호	시료 수	사 진	석면자재 면적(m <sup>2</sup> )
복도	바닥재	자기질타일	X					 	
	벽재	콘크리트	X					 	
	천장재	SMC	X					 	
방송실	바닥재	자기질타일	X					 	
	벽재	콘크리트	X					 	
	천장재	SMC	X					 	
교육실	바닥재	화강석	X					 	
	벽재	목재+천	X					 	
	천장재	천	X

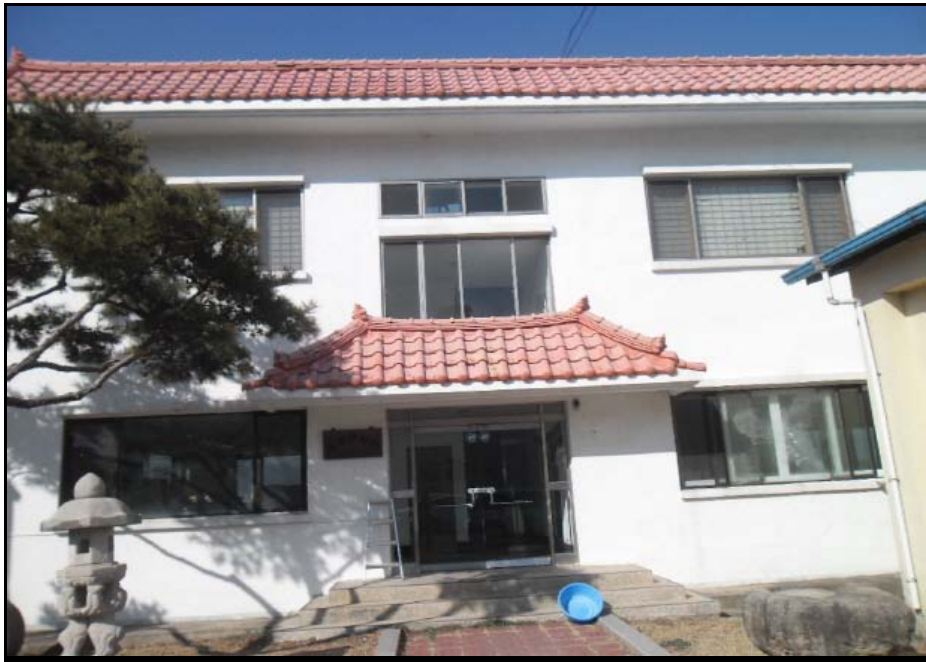
#### 4. 생활문화관

4-1. 각 공간별 자재사용 목록표(생활문화관 1층)

공간명	성 상	자재명	석면 함유 가능성	손상 상태	비 산성	시료(동질) 번호	시료 수	사 진	석면자재 면적(m <sup>2</sup> )
식자재창고	바닥재	콘크리트	X					 	
	벽재	콘크리트	X					 	
	천장재	텍스	△	LD	LD	농업-6	1	 	49.00
현관	바닥재	콘크리트	X					 	
	벽재	콘크리트	X					 	
	천장재	콘크리트	X					 	
식당	바닥재	콘크리트	X					 	
	벽재	콘크리트	X					 	
	천장재	텍스	△	LD	LD	농업-9	1	 	102.48

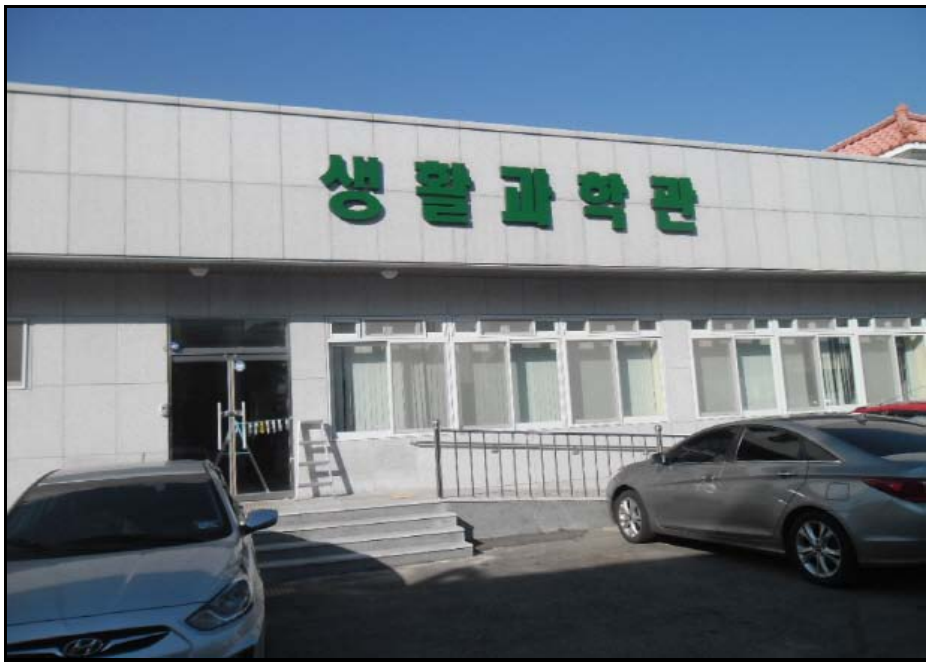
## 5. 생활과학관

5-1. 각 공간별 자재사용 목록표(생활과학관)

공간명	성 상	자재명	석면 함유 가능성	손상 상태	비 산성	시료(동질) 번호	시료 수	사 진	석면자재 면적(m <sup>2</sup> )
교육장	바닥재	자기질타일	X

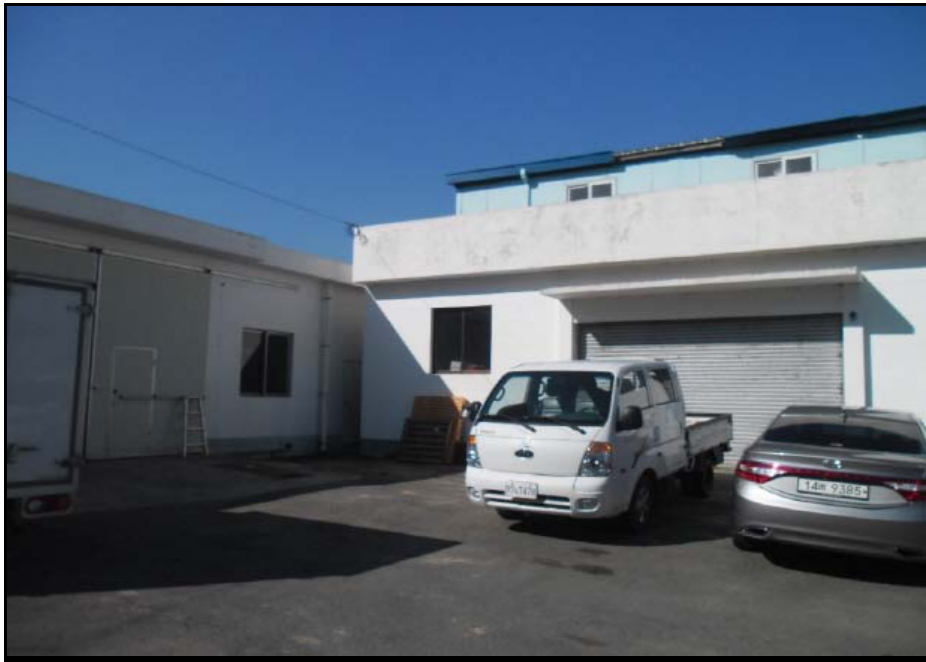
## 6. 농기계창고1

6-1. 각 공간별 자재사용 목록표(농기계창고1)

공간명	성 상	자재명	석면 함유 가능성	손상 상태	비 산성	시료(동질) 번호	시료 수	사 진	석면자재 면적(m <sup>2</sup> )
욕실	바닥재	자기질타일	X					 	
	벽재	도기질타일	X

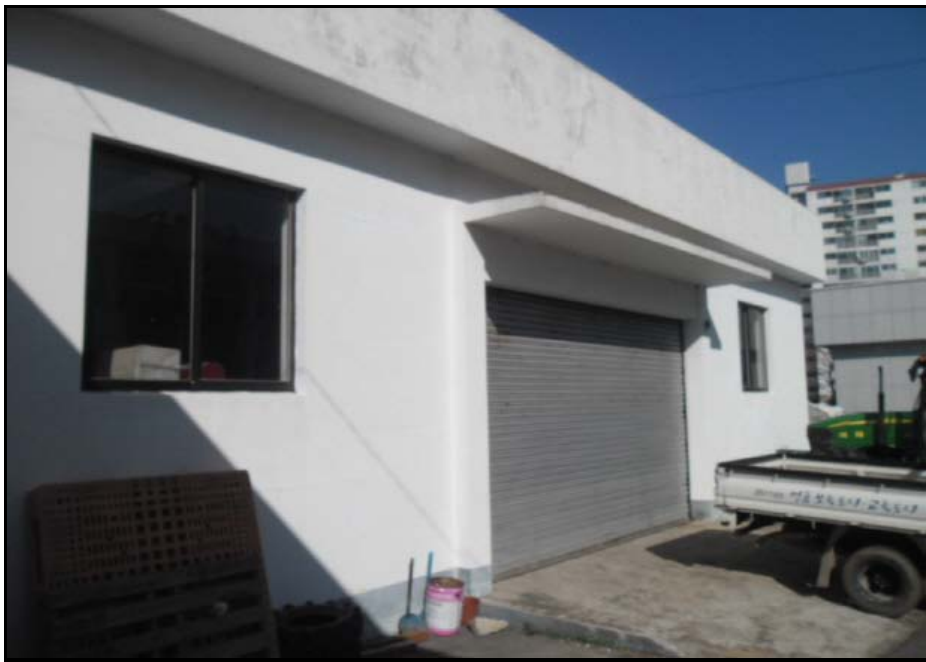
## 7. 농기계창고2

7-1. 각 공간별 자재사용 목록표(농기계창고2)

공간명	성 상	자재명	석면 함유 가능성	손상 상태	비 산성	시료(동질) 번호	시료 수	사 진	석면자재 면적(m <sup>2</sup> )
1층 농기계 격납고	바닥재	콘크리트	X					 	
	벽재	콘크리트	X					 	
	천장재	콘크리트	X

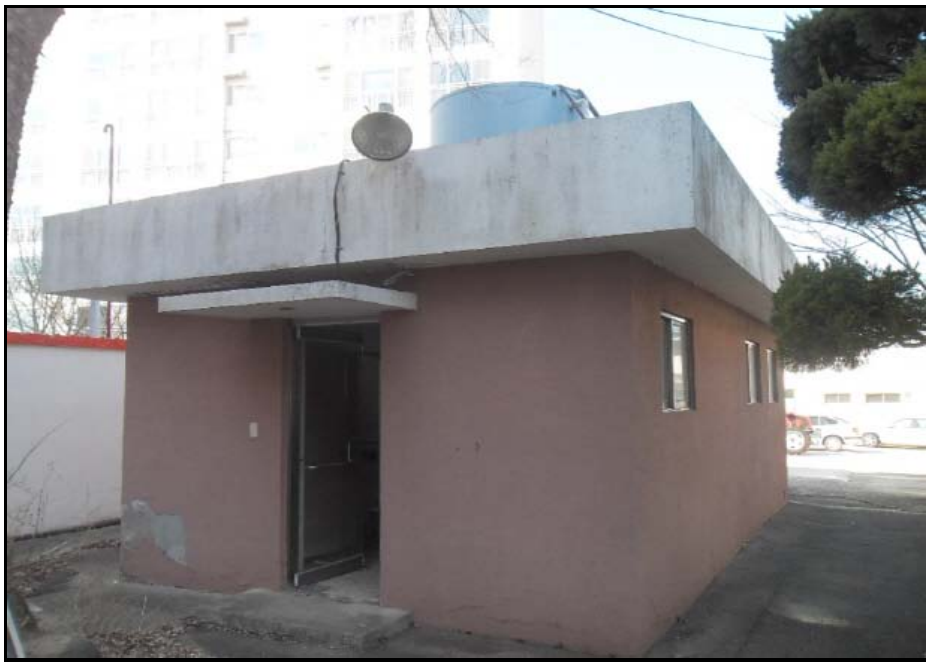
## 8. 외부화장실

8-1. 각 공간별 자재사용 목록표(외부화장실)

공간명	성 상	자재명	석면 함유 가능성	손상 상태	비 산성	시료(동질) 번호	시료 수	사 진	석면자재 면적(m <sup>2</sup> )	
화장실 (여)	바닥재	자기질타일	X

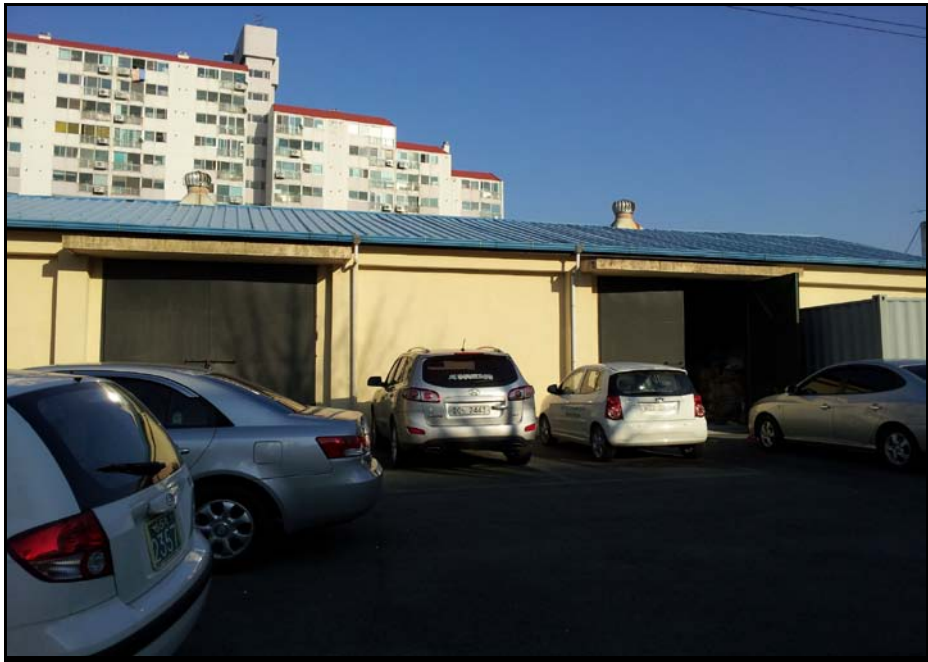
## 9. 참고

9-1. 각 공간별 자재사용 목록표(참고)

공간명	성 상	자재명	석면 함유 가능성	손상 상태	비 산성	시료(동질) 번호	시료 수	사 진	석면자재 면적(m <sup>2</sup> )	
창고1	바닥재	콘크리트	X
