# 건축물석면조사 보고서

## 군소유 공공건축물 석면조사 용역 (대가면사무소)

# 》 석면 조사 결과서 《

조 사 대 상	대가면사무소
조 사 범 위	본관, 외부창고1,2, 외부화장실, 가추 전체 건물
소 재 지	경남 고성군 대가면 유흥리 736-9

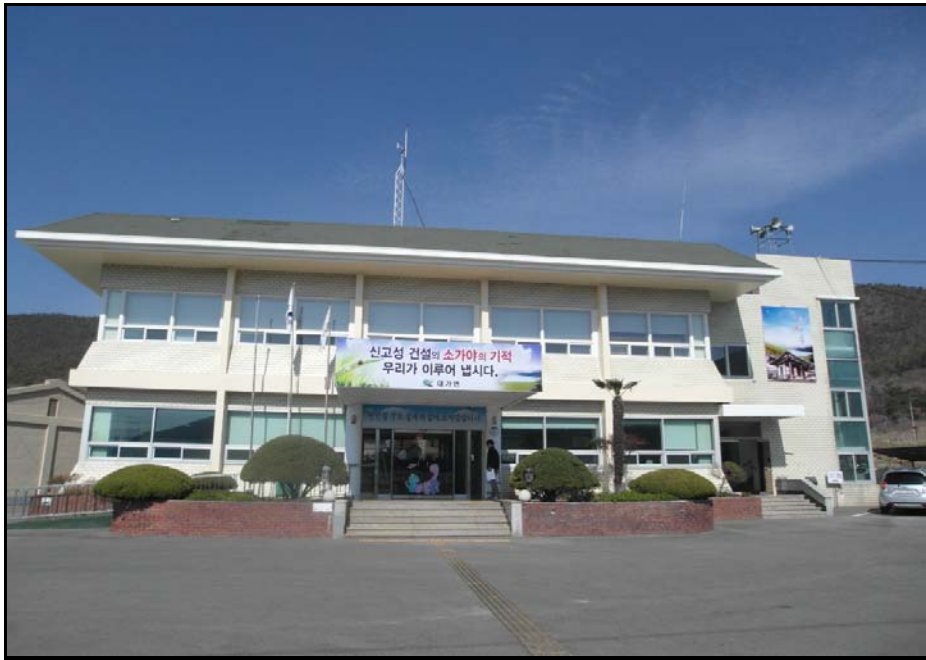
## 1. 본관

공간명	성 상	자재명	석면 함유 가능성	손상 상태	비 산성	시료(동질) 번호	시료 수	사 진	석면자재 면적(m <sup>2</sup> )
현관	바닥재	인조대리석	X					 	
	벽재	유리	X					 	
	천장재	SMC	X					 	
방풍실	바닥재	인조대리석	X					 	
	벽재	목재+유리	X					 	
	천장재	철재	X					 	
민원실	바닥재	비닐장판	X					 	
	벽재	유리+콘크리트	X					 	
	천장재	텍스	△	LD	ND	대가-1	1	 	149.3

시료 번호	자재명	시료 채취위치	동질성그룹 자재위치	분석결과	사 진	석면자재 면적(m <sup>2</sup> )
대가-1	텍스	1층 민원실 천장	1층:창고,면장실,홀 화장실홀,세면대	백석면 6% 기타 94%

시료번호 자재명	항 목		평 가	점수	비 고
대가-1 텍스	물리적 평가	비산성	낮음	1	
		손상 상태	작은손상	1	
		석면 함유량	20% 미만	1	백석면 6%
	진동, 기류 및 누수에 의한 잠재적 손상 가능성 평가	진동에 의한 손상 가능성	없음	0	
		기류에 의한 손상 가능성	없음	0	
		누수에 의한 손상 가능성	없음	0	
	건축물 유지 보수에 따른 손상 가능성 평가	유지 보수 상태	낮은교란	1	
		유지 보수 빈도	낮음	1	
	인체 노출 가능성 평가	상주 인원 또는 거주자 수	높음	2	
		구역의 사용 빈도	높음	2	
구역의 1일 평균 사용 시간		높음	2		
위해성평가 등급(평가점수)			낮음	11	
대가-2 텍스	물리적 평가	비산성	낮음	1	
		손상 상태	작은손상	1	
		석면 함유량	20% 미만	1	백석면 6%
	진동, 기류 및 누수에 의한 잠재적 손상 가능성 평가	진동에 의한 손상 가능성	없음	0	
		기류에 의한 손상 가능성	없음	0	
		누수에 의한 손상 가능성	없음	0	
	건축물 유지 보수에 따른 손상 가능성 평가	유지 보수 상태	낮은교란	1	
		유지 보수 빈도	낮음	1	
	인체 노출 가능성 평가	상주 인원 또는 거주자 수	높음	2	
		구역의 사용 빈도	높음	2	
구역의 1일 평균 사용 시간		높음	2		
위해성 평가 결과(평가점수)			낮음	11	
대가-3 텍스	물리적 평가	비산성	낮음	1	
		손상 상태	작은손상	1	
		석면 함유량	20% 미만	1	백석면 6%
	진동, 기류 및 누수에 의한 잠재적 손상 가능성 평가	진동에 의한 손상 가능성	없음	0	
		기류에 의한 손상 가능성	없음	0	
		누수에 의한 손상 가능성	없음	0	
	건축물 유지 보수에 따른 손상 가능성 평가	유지 보수 상태	낮은교란	1	
		유지 보수 빈도	낮음	1	
	인체 노출 가능성 평가	상주 인원 또는 거주자 수	높음	1	
		구역의 사용 빈도	높음	2

- 본 건축물은 일반 건축물로서 석면함유 자재면적(693.8㎡)이 기준면적 50㎡이상이므로 "석면건축물"이며 법 제23조제1항에 따른 석면건축물안전관리인을 지정하여야 하고 6개월마다 석면건축물의손상상태 및 비산가능성 등을 조사하여 환경부령으로 정하는 바에 따라 필요한 조치를 하여야합니다.

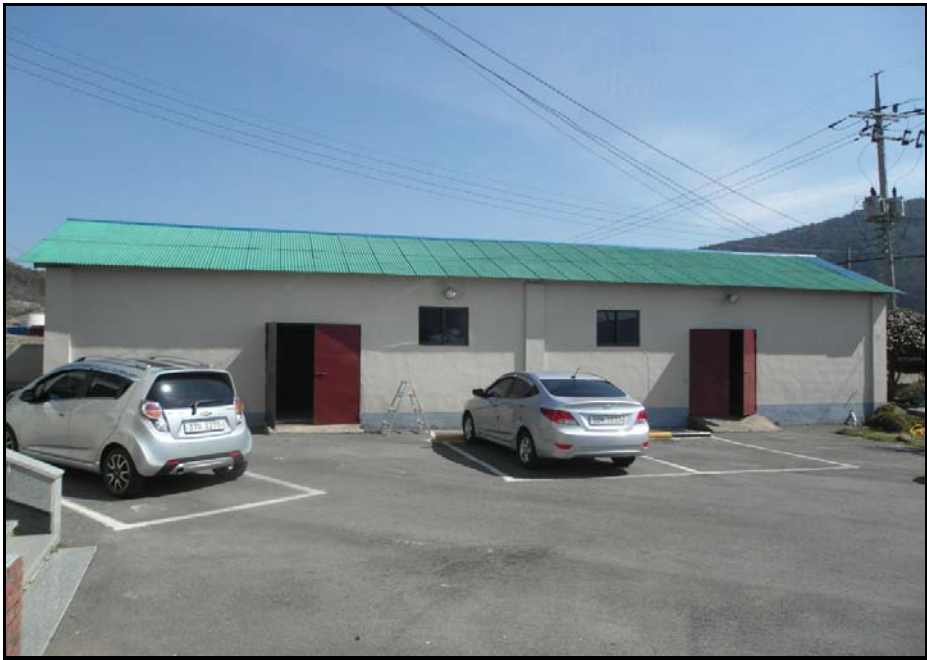
## 2. 외부창고1

공간명	성 상	자재명	석면 함유 가능성	손상 상태	비 산성	시료(동질) 번호	시료 수	사 진	석면자재 면적(m <sup>2</sup> )
외부창고 1-1	바닥재	콘크리트	X					 	
	벽재	콘크리트	X					 	
	천장재 (지붕재)	슬레이트	△	LD	LD	대가-4	1	 	46.2
외부창고 1-2	바닥재	콘크리트	X					 	
	벽재	콘크리트	X					 	
	천장재 (지붕재)	슬레이트	△	LD	ND	대가-4		 	63.4

시료 번호	자재명	시료 채취위치	동질성그룹 자재위치	분석결과	사 진	석면자재 면적(m <sup>2</sup> )
대가-4	슬레이트	외부창고 1-1 지붕	외부창고 1-2 지붕	백석면 13% 기타 87%

시료번호 자재명	항 목		평 가	점수	비 고
대가-4 슬레이트	물리적 평가	비산성	낮음	1	
		손상 상태	작은손상	1	
		석면 함유량	20% 미만	1	백석면13%
	진동, 기류 및 누수에 의한 잠재적 손상 가능성 평가	진동에 의한 손상 가능성	없음	0	
		기류에 의한 손상 가능성	없음	0	
		누수에 의한 손상 가능성	없음	0	
	건축물 유지 보수에 따른 손상 가능성 평가	유지 보수 상태	낮은교란	1	
		유지 보수 빈도	낮음	1	
	인체 노출 가능성 평가	상주 인원 또는 거주자 수	없음	0	
		구역의 사용 빈도	없음	0	
		구역의 1일 평균 사용 시간	없음	0	
위해성 평가 결과(평가점수)			낮음	5

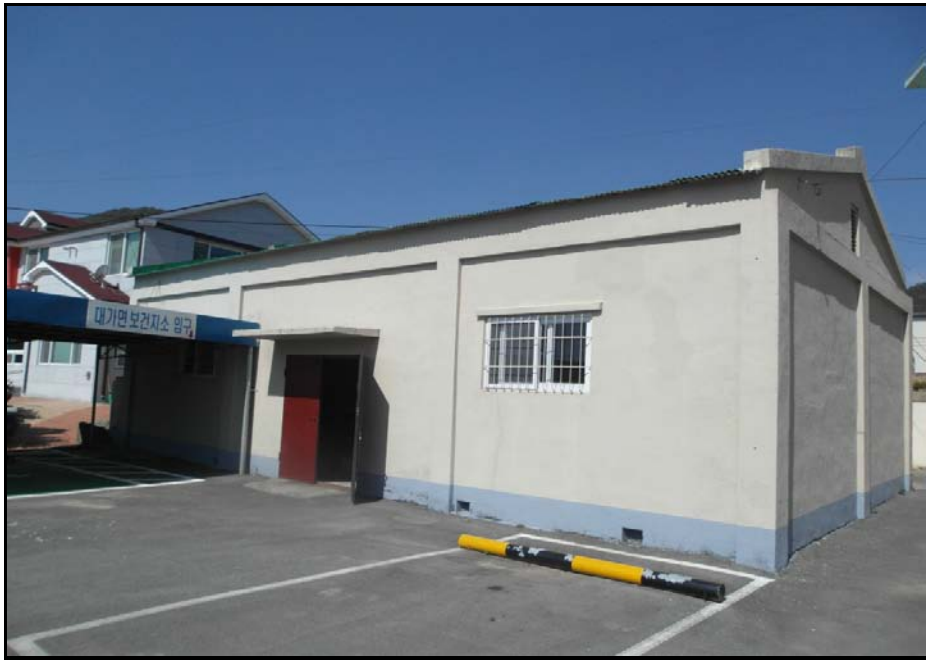
### 3. 외부창고2

공간명	성 상	자재명	석면 함유 가능성	손상 상태	비 산성	시료(동질) 번호	시료 수	사 진	석면자재 면적(m <sup>2</sup> )	
외부창고 2-1	바닥재	콘크리트	X					 		
	벽재	콘크리트	X

시료 번호	자재명	시료 채취위치	동질성그룹 자재위치	분석결과	사 진	석면자재 면적(m <sup>2</sup> )
대가-5	슬레이트	외부창고 2-1 지붕재	외부창고 2-2	백석면 13% 기타 87%

시료번호 자재명	항 목		평 가	점수	비 고
대가-5 슬레이트	물리적 평가	비산성	낮음	1	
		손상 상태	작은손상	1	
		석면 함유량	20% 미만	1	백석면13%
	진동, 기류 및 누수에 의한 잠재적 손상 가능성 평가	진동에 의한 손상 가능성	없음	0	
		기류에 의한 손상 가능성	없음	0	
		누수에 의한 손상 가능성	없음	0	
	건축물 유지 보수에 따른 손상 가능성 평가	유지 보수 상태	낮은교란	1	
		유지 보수 빈도	낮음	1	
	인체 노출 가능성 평가	상주 인원 또는 거주자 수	없음	0	
		구역의 사용 빈도	없음	0	
		구역의 1일 평균 사용 시간	없음	0	
위해성 평가 결과(평가점수)			낮음	5

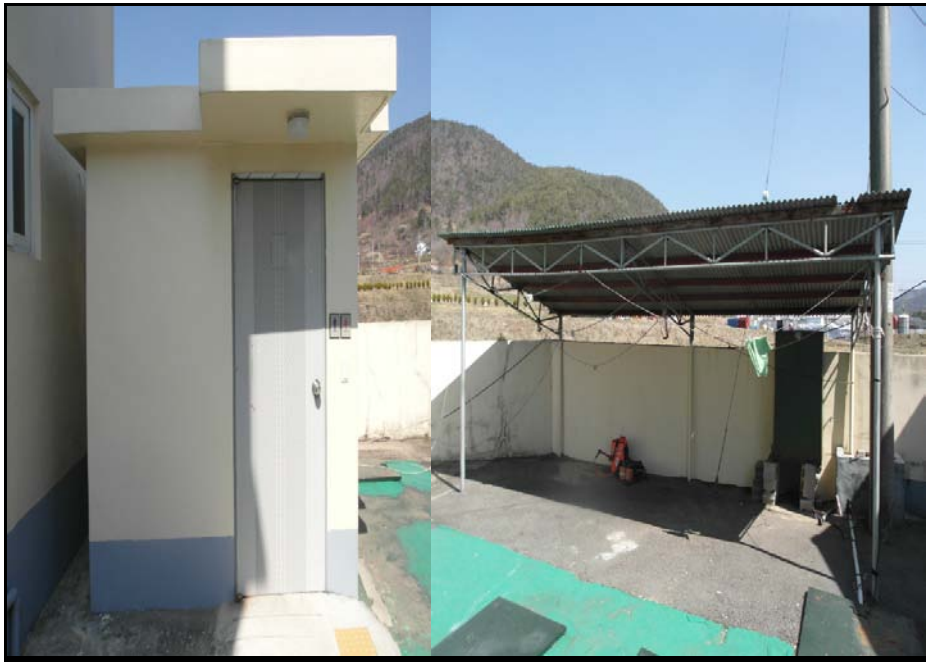
#### 4. 외부화장실, 가추

공간명	성 상	자재명	석면 함유 가능성	손상 상태	비 산성	시료(동질) 번호	시료 수	사 진	석면자재 면적(m <sup>2</sup> )
외부화장 실	바닥재	자기질타일	X					 	
	벽재	도기질타일	X					 	
	천장재	리빙우드	X					 	
가추	바닥재	콘크리트	X					 	
	벽재	콘크리트	X					 	
	천장재 (지붕재)	슬레이트	△	LD	LD	대가-6	1	 	19.3

시료 번호	자재명	시료 채취위치	동질성그룹 자재위치	분석결과	사 진	석면자재 면적(m <sup>2</sup> )
대가-6	슬레이트	가추 천장	-	백석면 13% 기타 87%

시료번호 자재명	항 목		평 가	점수	비 고
대가-6 슬레이트	물리적 평가	비산성	낮음	1	
		손상 상태	작은손상	1	
		석면 함유량	20% 미만	1	백석면 13%
	진동, 기류 및 누수에 의한 잠재적 손상 가능성 평가	진동에 의한 손상 가능성	없음	0	
		기류에 의한 손상 가능성	없음	0	
		누수에 의한 손상 가능성	없음	0	
	건축물 유지 보수에 따른 손상 가능성 평가	유지 보수 상태	낮은교란	1	
		유지 보수 빈도	낮음	1	
	인체 노출 가능성 평가	상주 인원 또는 거주자 수	없음	0	
		구역의 사용 빈도	없음	0	
		구역의 1일 평균 사용 시간	없음	0	
	위해성 평가 결과(평가점수)			낮음	5
