# 건축물석면조사 보고서

고성군 노인요양원

용역명:군소유 공공건축물 석면조사용역(2차)

## » 석면 조사 결과서 «

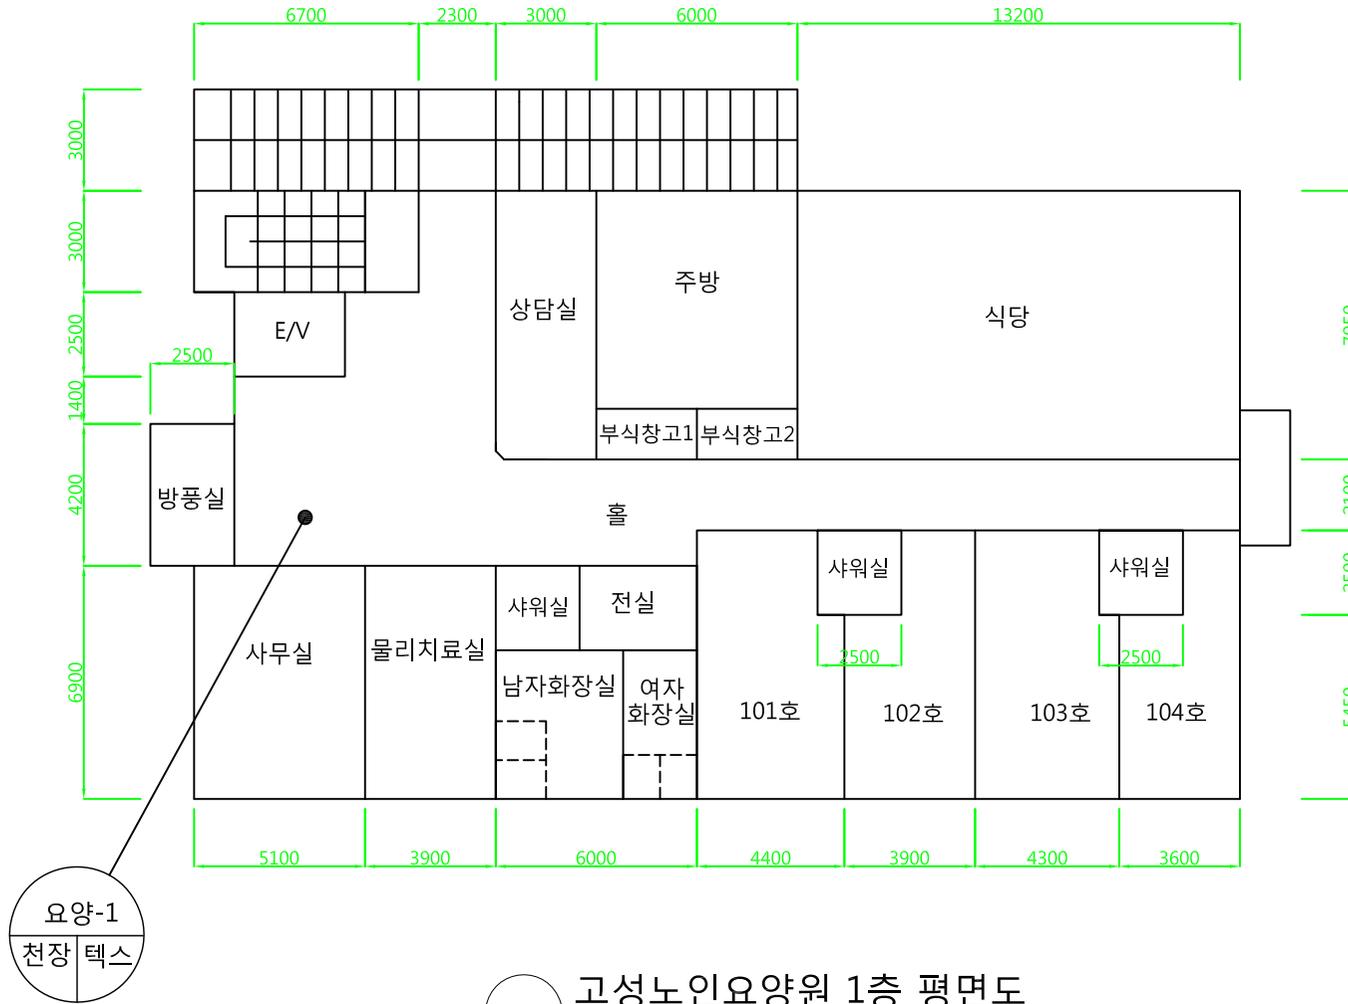
시료번호	시료채취 위치	건축자재	동일물질구역	석면자재 면적(m <sup>2</sup> )	석면종류	석면함유량(%)	위해성평가점수	위해성등급	관리방안
요양-1	1층홀천장	텍스	사무실, 물리치료실, 샤워실, 화장실, 전실, 남, 여 화장실, 101~104호, 101~104호 샤워실, 식당, 상담실	-	무석면	-	-	-	-

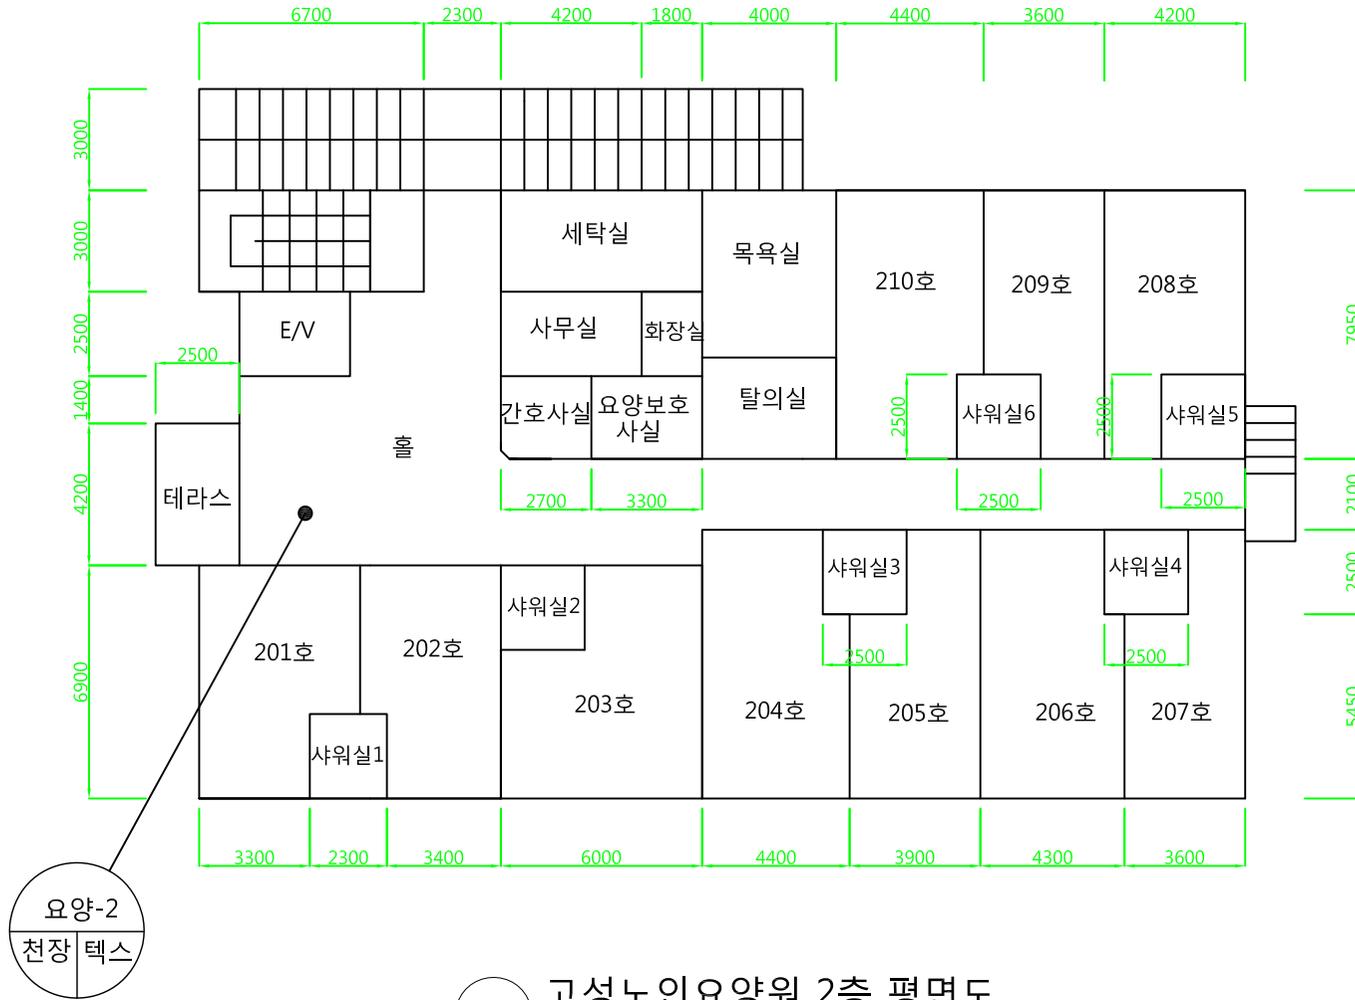
고성노인요양원 2층 평면도

시료번호	시료채취 위치	건축자재	동일물질구역	석면자재 면적(m <sup>2</sup> )	석면종류	석면함유량(%)	위해성평가점수	위해성등급	관리방안
요양-2	2층홀천장	텍스	사무실,요양보호사실,화장실,탈의실,204~210호,204~210호 샤워실	-	무석면	-	-	-	-

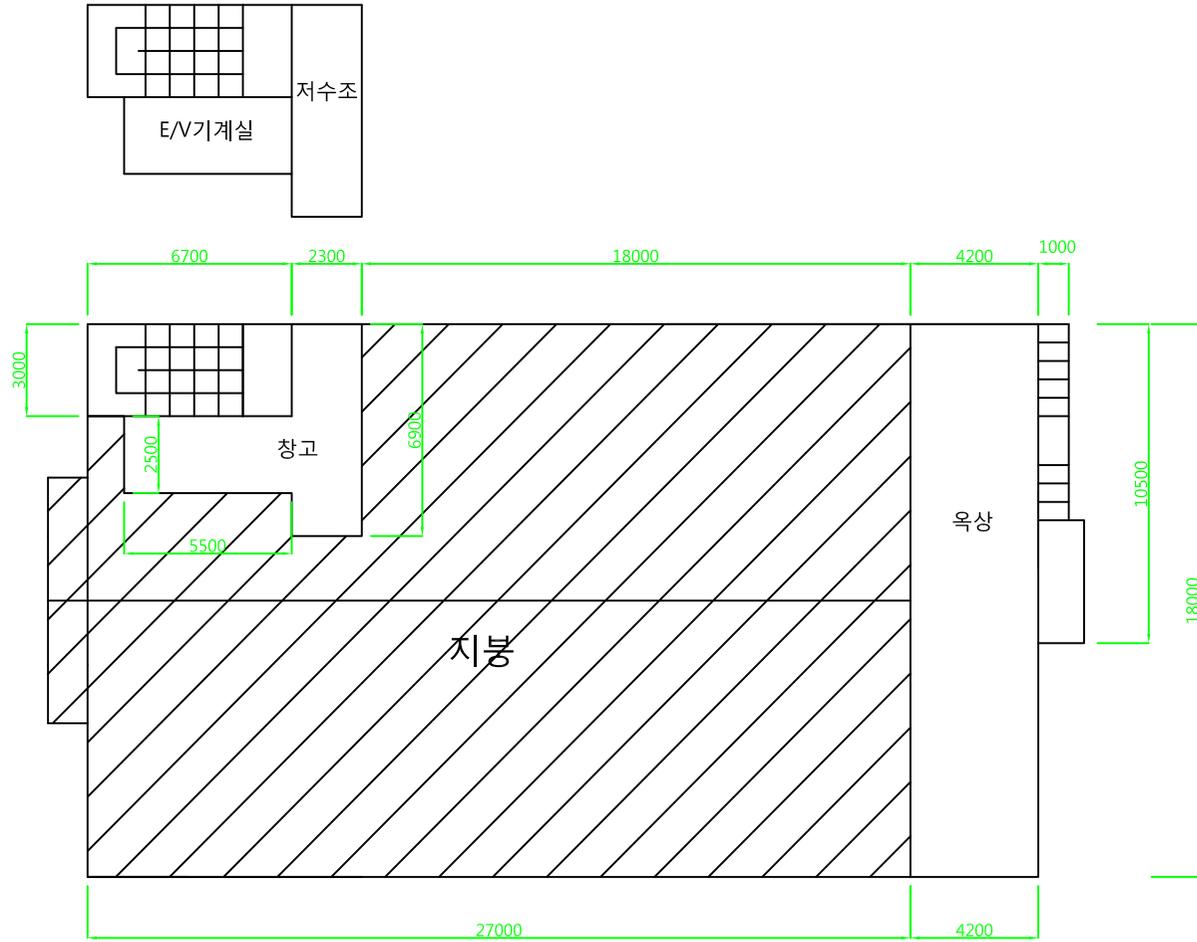
고성노인요양원 옥상및 지붕 평면도

시료번호	시료채취 위치	건축자재	동일물질구역	석면자재 면적(m <sup>2</sup> )	석면종류	석면함유량(%)	위해성평가점수	위해성등급	관리방안
-	-	-	-	-	-	-	-	-	-
